Secretaria de Estado de Infraestrutura e Obras  
Subsecretaria Executiva

De acordo com a vistoria realizada e corroborado pelo relatório fotográfico, identificamos que permanecem diversas falhas e/ou imperfeições construtivas que devem ser reparadas pela detentora do Contrato SEINFRA nº 004/2020, a Metalúrgica Big Farm Eireli – Quick House.

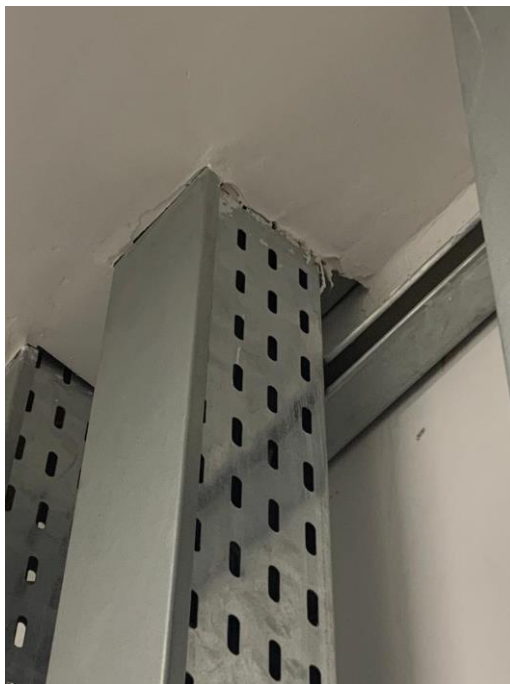
**Foto 3:** Reparo do recorte no rebaixo para passagem da calha da parte elétrica na Área Técnica, apresentando acabamento mal executado – Setor de Serviço - Módulo I. (**Fonte:** SEINFRA - 11.01.2021)

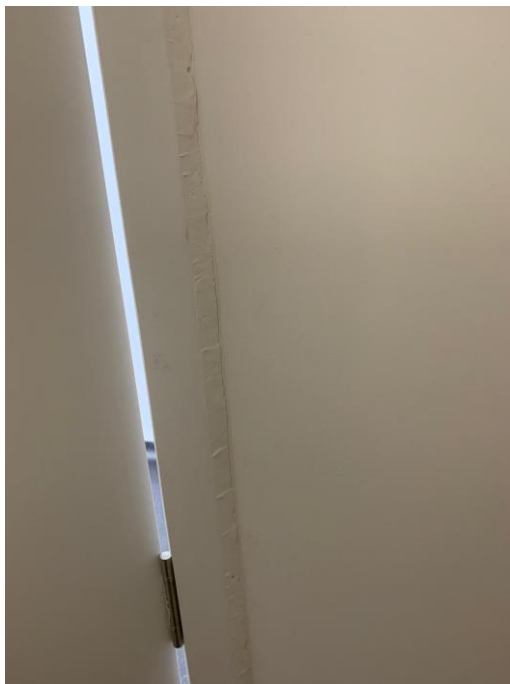
**Foto 8:** Acabamento grotesco da porta, apresentando excesso de argamassa – Setor "D" - Enfermaria - Módulo I. (**Fonte:** SEINFRA - 11.01.2021)

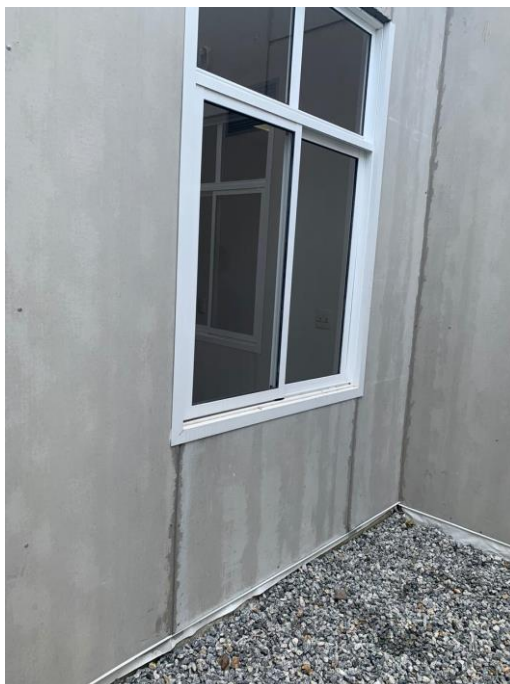
**Foto 9:** Acabamento grotesco da reforma da deformação de Placa Cimentícia na fachada da área descoberta – Setor "D" - Enfermaria - Módulo I. (**Fonte:** SEINFRA - 11.01.2021)

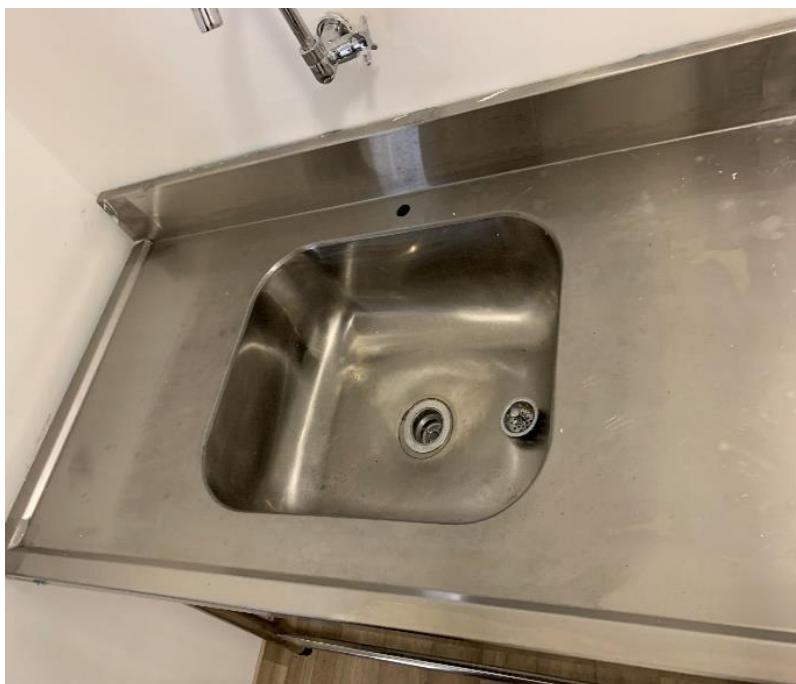
**Foto 12:** Sala de preparo, equipamento danificado devido uso de produto ou lixamento da pia de inox – Bloco do UTI – Módulo I. (**Fonte:** SEINFRA - 11.01.2021)

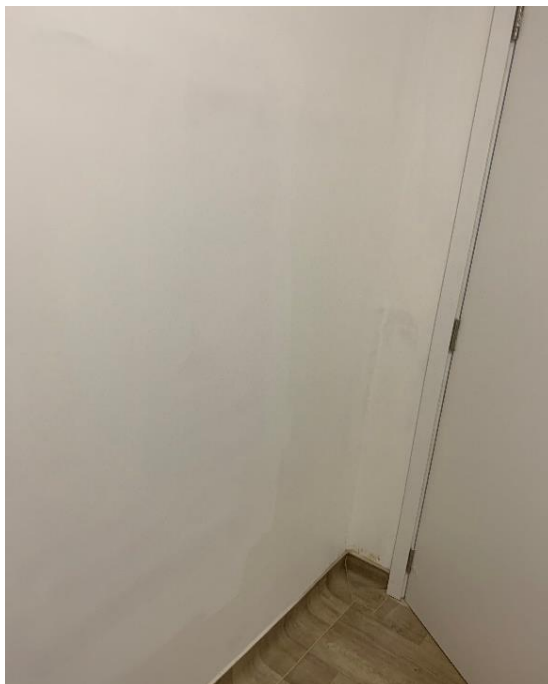
**Foto 15:** Sala de preparo com pintura manchada, atrás da porta – Bloco do UTI – Módulo I. (**Fonte:** SEINFRA - 11.01.2021)

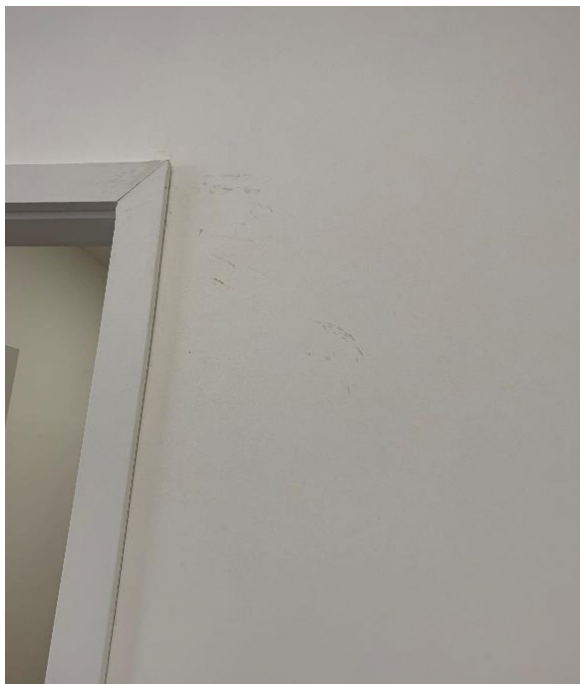
**Foto 16:** Sala de preparo com ausência de pintura e acabamento entorno da porta – Bloco do UTI – Módulo I. (**Fonte:** SEINFRA - 11.01.2021)

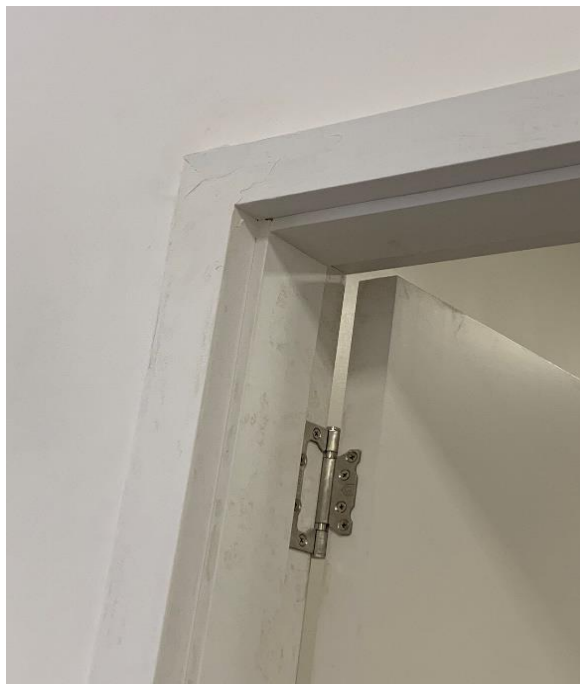
**Foto 17:** Sala de preparo, com excesso de massa no alisar e ausência de acabamento – Bloco do UTI – Módulo I. (**Fonte:** SEINFRA - 11.01.2021)

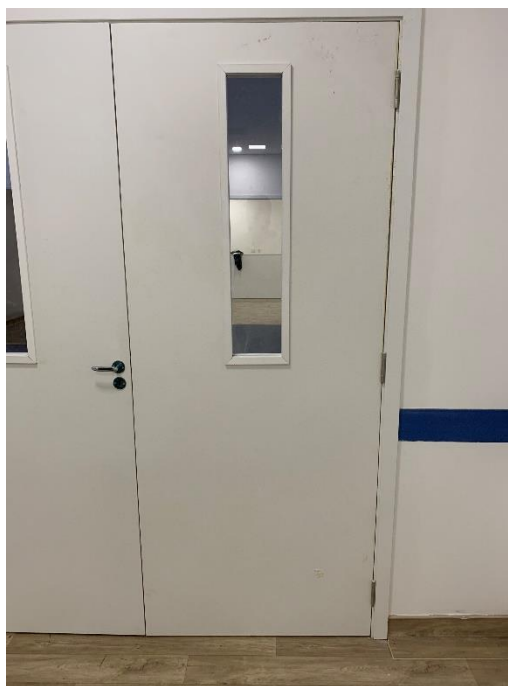
**Foto 18:** Porta principal de acesso ao UTI, com excesso de espuma para assentamento do caixonete, massa no alisar e ausências de acabamento – Bloco do UTI – Módulo I. (**Fonte:** SEINFRA 11.01.2021)

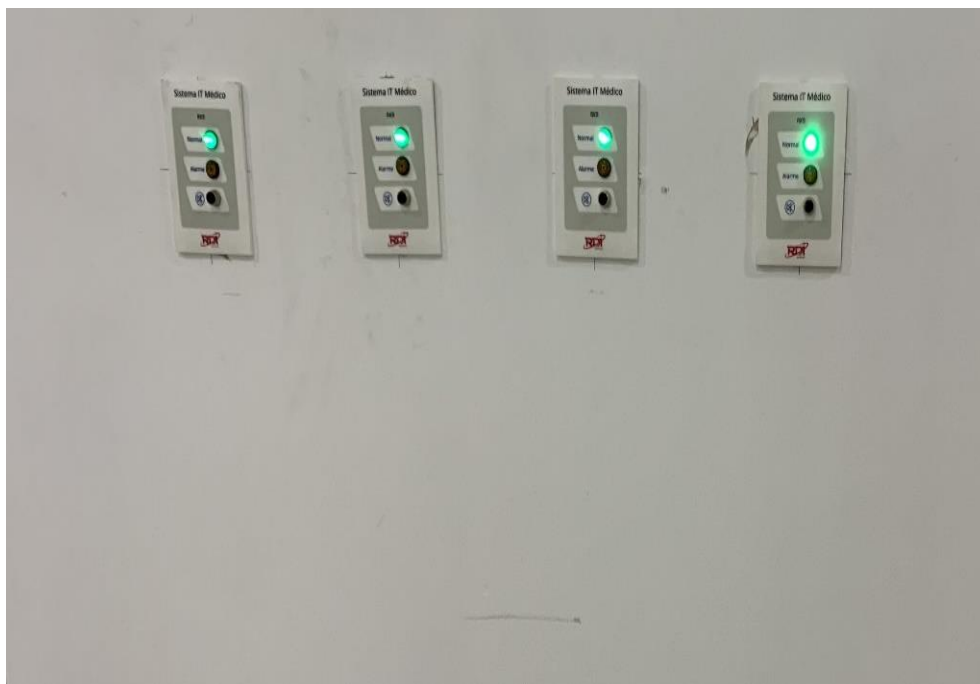
**Foto 19:** Pannel de sistema medico da UTI com ausência de acabamento – Bloco do UTI – Módulo I.  
(Fonte: SEINFRA - 11.01.2021)

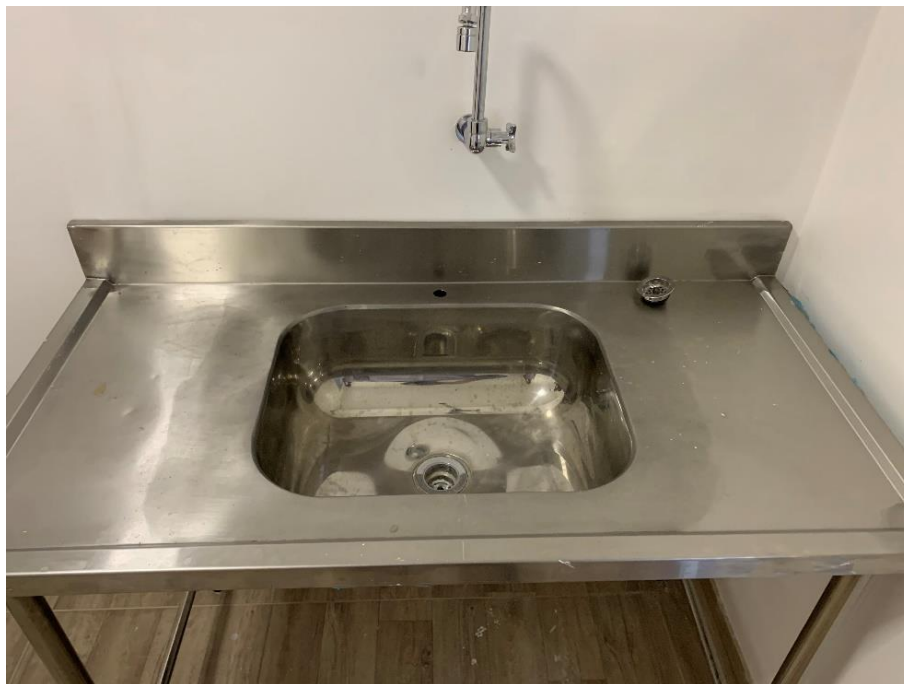
**Foto 21:** Sala de preparo da UTI com ausência do material inox na pia – Bloco do UTI – Módulo I. (Fonte: SEINFRA 11.01.2021)

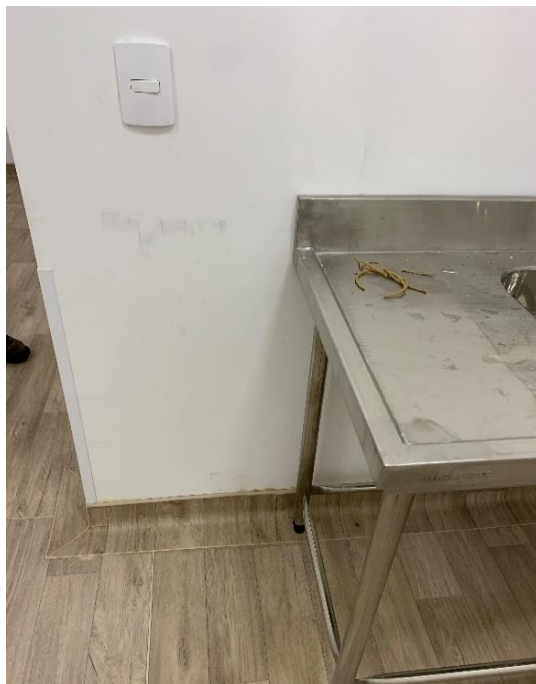
**Foto 23:** Pintura com mancha e ausência de acabamento – Bloco do UTI – Módulo I. (*Fonte:* SEINFRA - 11.01.2021)

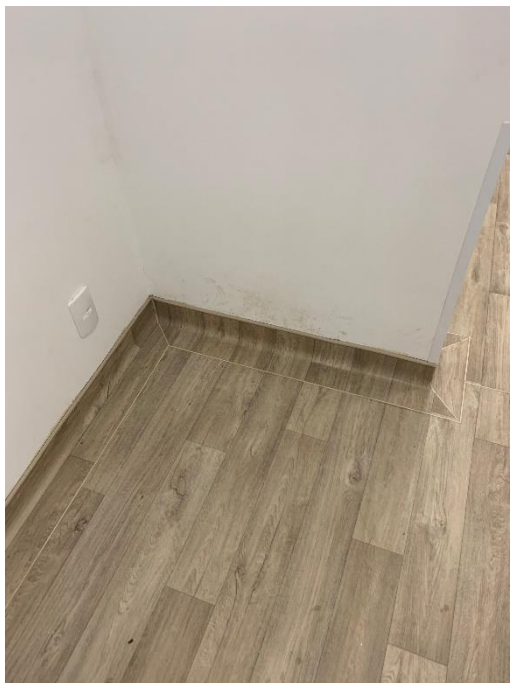
**Foto 24:** Pintura com mancha e Ausência de acabamento na sala arsenal – Bloco do UTI – Módulo I. (*Fonte:* SEINFRA - 11.01.2021)

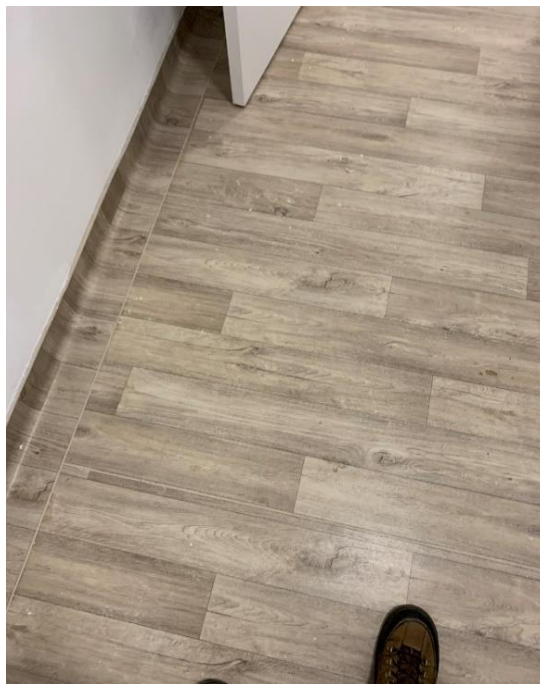
**Foto 25:** Ausência de limpeza no piso, na sala de preparo – Bloco do UTI – Módulo I. (**Fonte:** SEINFRA - 11.01.2021)

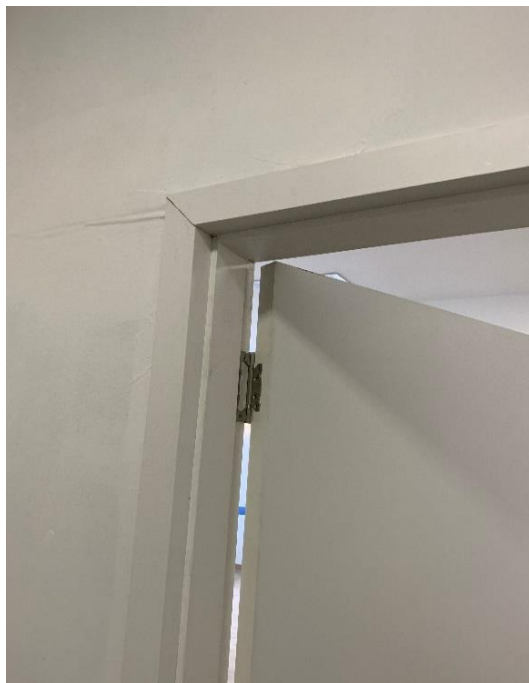
**Foto 26:** Ausência de acabamento na parede, com excesso de massa – Bloco do UTI – Módulo I. (**Fonte:** SEINFRA - 11.01.2021)

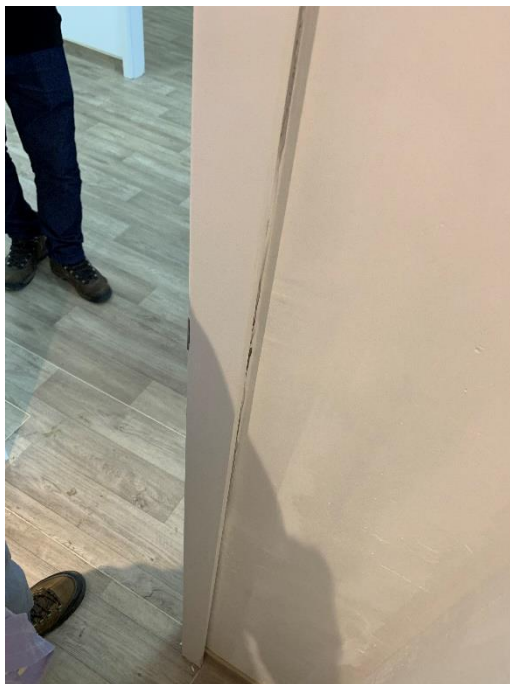
**Foto 27:** Ausência de acabamento no alisar da sala técnica, pintura danificada – Bloco do UTI – Módulo I. (**Fonte:** SEINFRA - 11.01.2021)

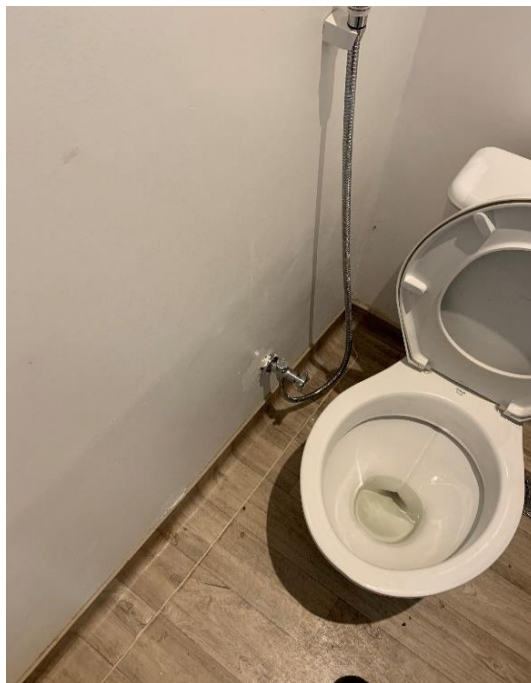
**Foto 28:** Ausência de acabamento na parede, próximo a ducha – Banheiro do isolamento – Bloco do UTI – Módulo I. (**Fonte:** SEINFRA - 11.01.2021)

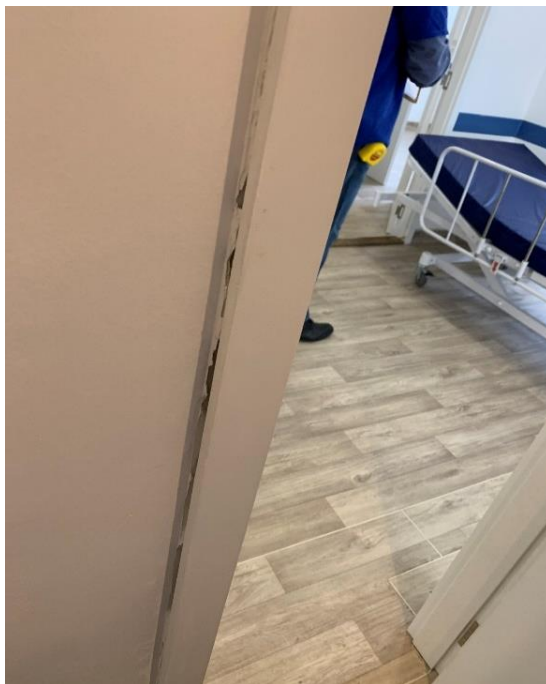
**Foto 29:** Ausência de acabamento no alisar na porta do isolamento com pintura danificada – Bloco do UTI – Módulo I. (**Fonte:** SEINFRA - 11.01.2021)

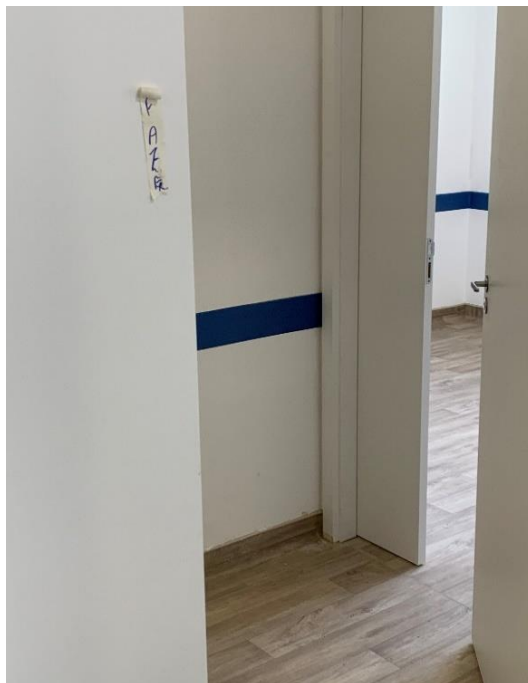
**Foto 30:** Alisar com resíduo de cola e pintura manchada – Bloco do UTI – Módulo I. (**Fonte:** SEINFRA - 11.01.2021)

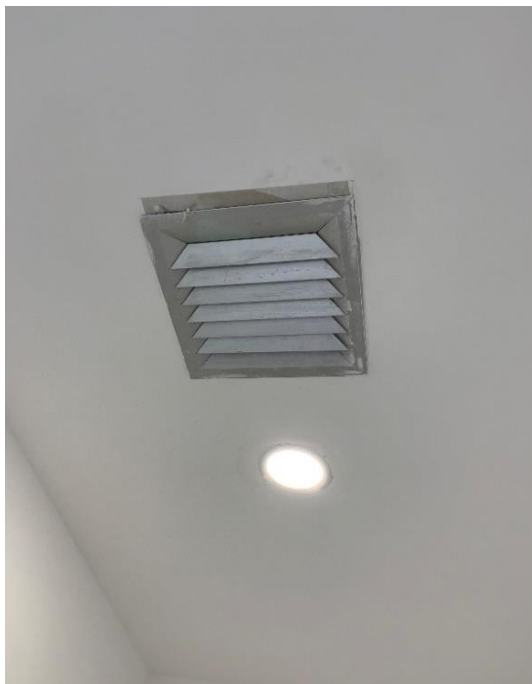
**Foto 33:** Ausência de acabamento, pintura e fixação na saída do ar, na sala de isolamento – Bloco do UTI – Módulo I. (**Fonte:** SEINFRA - 11.01.2021)

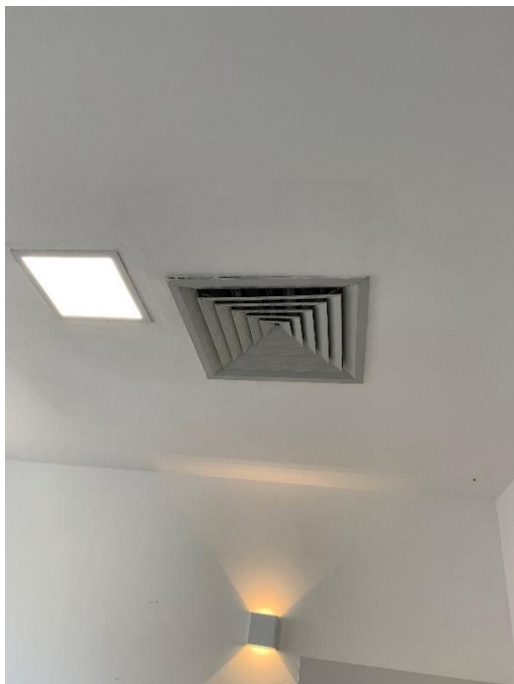
**Foto 35:** Ausência de acabamento na saída de ar e na luminária, fixar saída de ar, na sala de isolamento – Bloco do UTI – Módulo I. (**Fonte:** SEINFRA - 11.01.2021)

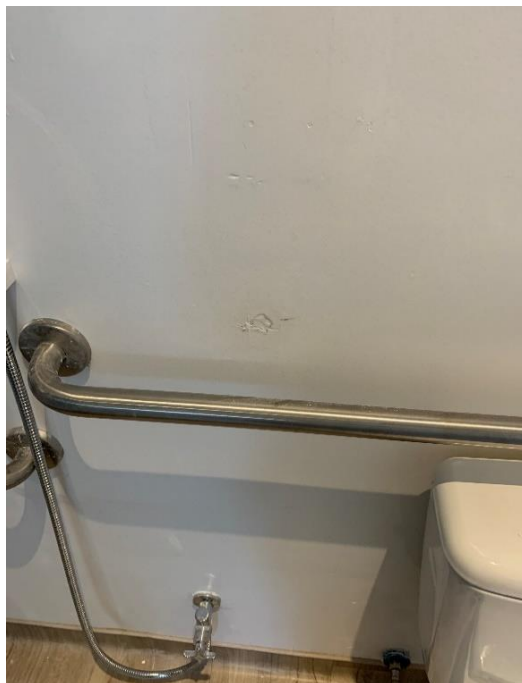
**Foto 36:** Ausência de acabamento na retirada do fixador de ducha, banheiro do isolamento – Bloco do UTI – Módulo I. (**Fonte:** SEINFRA - 11.01.2021)

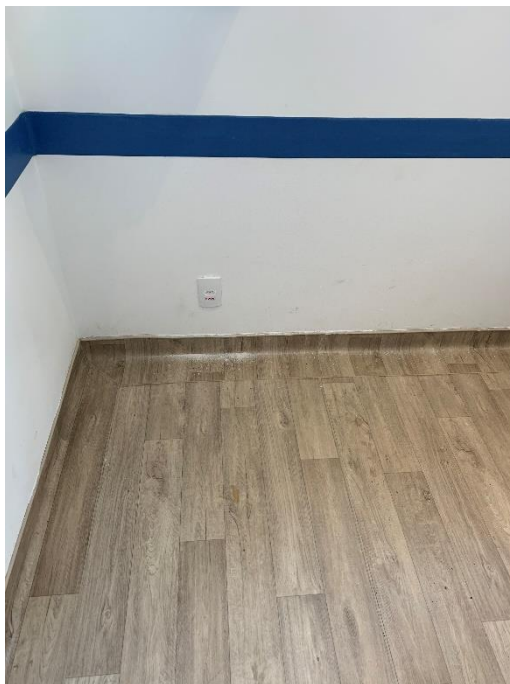
**Foto 37:** Ausência de limpeza no rodapé da uti – Bloco do UTI – Módulo I. (*Fonte:* SEINFRA - 11.01.2021)

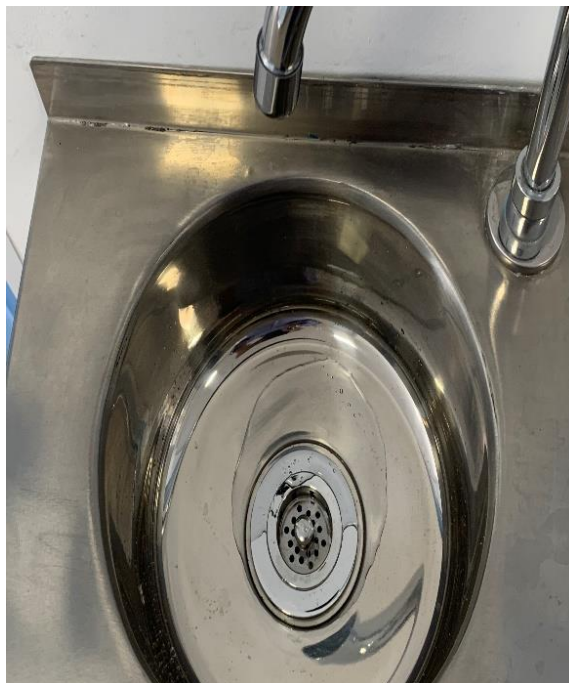
**Foto 38:** Lavatório de inox com ausência do material inox, devido uso de produto químico ou polimento excessivo – Bloco do UTI – Módulo I. (*Fonte:* SEINFRA 11.01.2021)

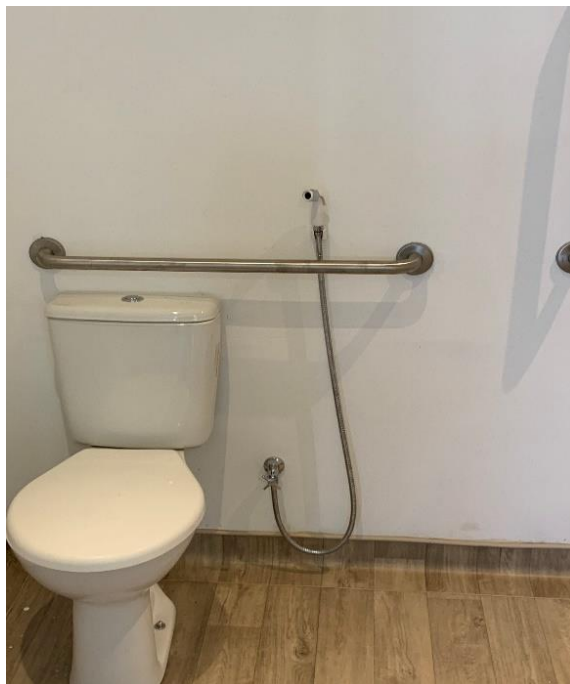
**Foto 39:** Suporte da ducha higiênica com instalação incorreta– Bloco do UTI – Módulo I. (**Fonte:** SEINFRA - 11.01.2021)

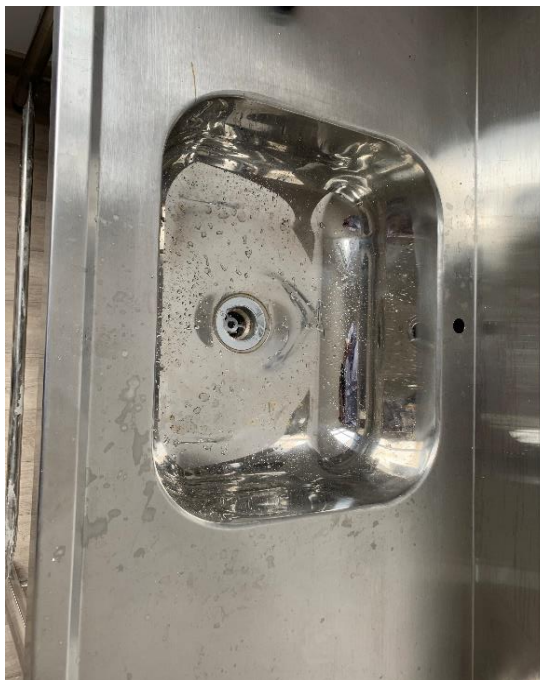
**Foto 44:** Cuba de inox com ausência de material inox, por uso de produto químico ou polimento não adequado – Bloco do UTI – Módulo I. (*Fonte:* SEINFRA - 11.01.2021)

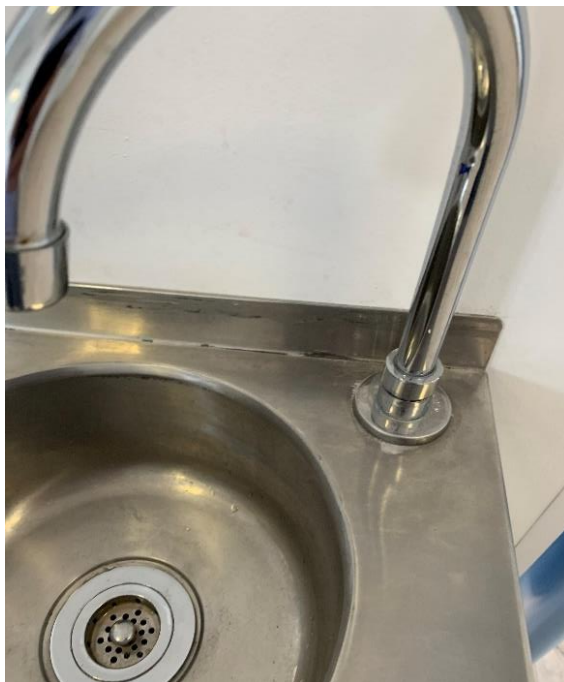
**Foto 45:** Pia/Cuba de inox com ausência do material inox, por utilizar produto químico ou polimento não adequado – Bloco do UTI – Módulo I. (**Fonte:** SEINFRA - 11.01.2021)

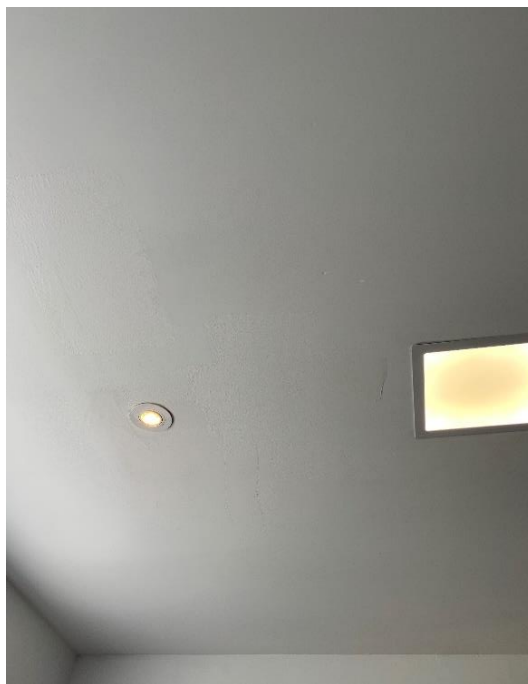
**Foto 47:** Ausência acabamento na pintura do teto e excesso de massa – Bloco do UTI – Módulo I.  
(Fonte: SEINFRA - 11.01.2021)

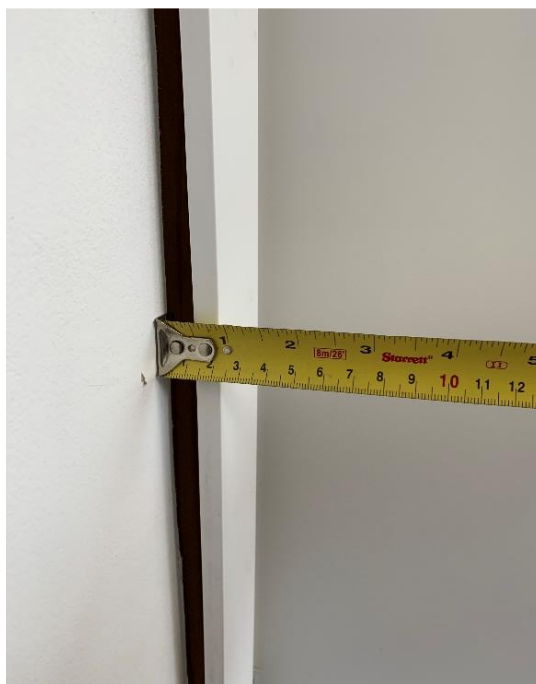
**Foto 50:** Alisar não fixado e sem acabamento. – Bloco do UTI – Módulo I. (**Fonte:** SEINFRA - 11.01.2021)

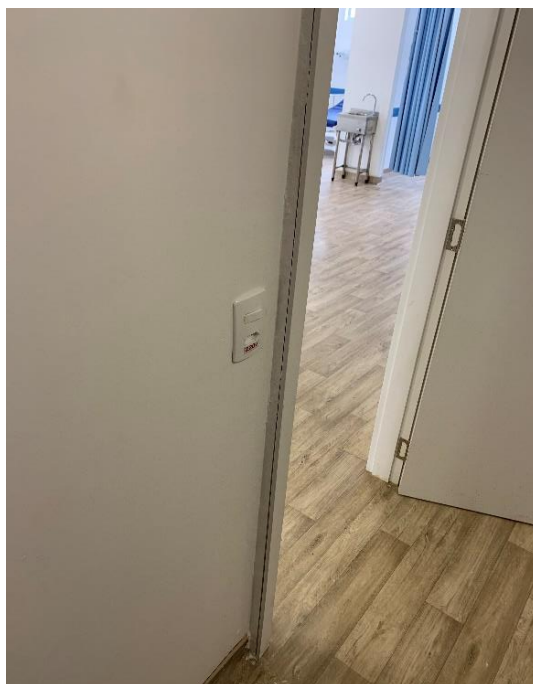
**Foto 52:** Excesso de acabamento no alisar – Bloco do UTI – Módulo I. (Fonte: SEINFRA - 11.01.2021)

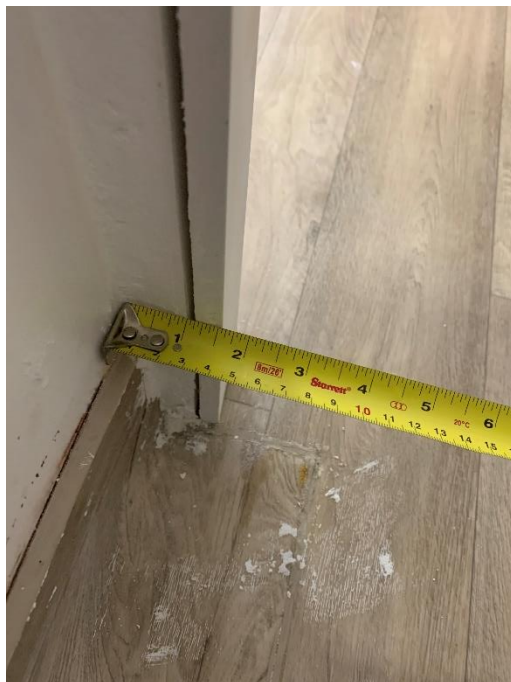
**Foto 53:** Excesso de acabamento (3cm), alterando o prumo do caixonete e alisar – Bloco do UTI – Módulo I. (**Fonte:** SEINFRA - 11.01.2021)

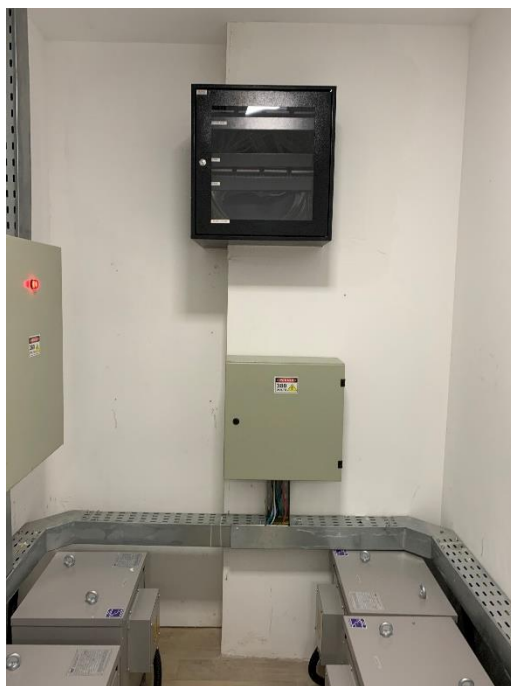
**Foto 54:** Ausência de acabamento na canaleta, e limpeza da sala técnica – Bloco do UTI – Módulo I. (**Fonte:** SEINFRA - 11.01.2021)

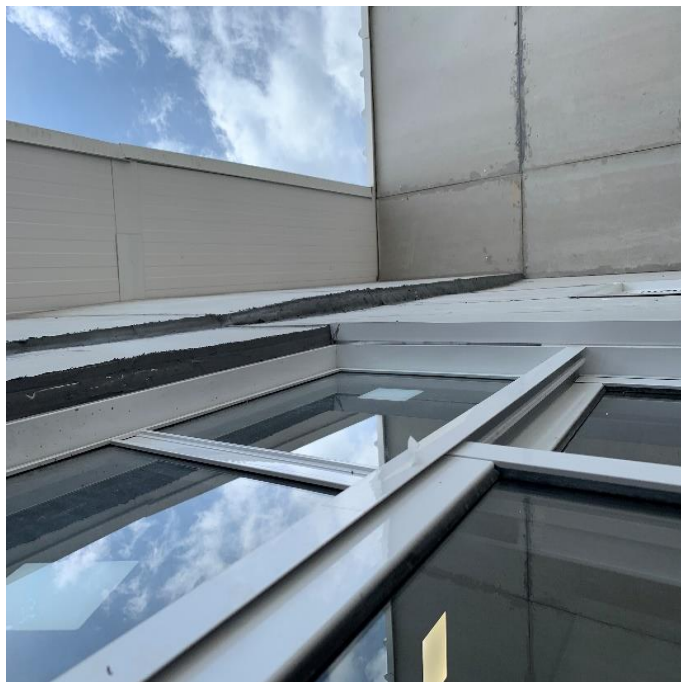
**Foto 56:** Área externa com acabamento em excesso na placa cimentícia, causando descolamento – Bloco do UTI – Módulo I. (*Fonte:* SEINFRA - 11.01.2021)

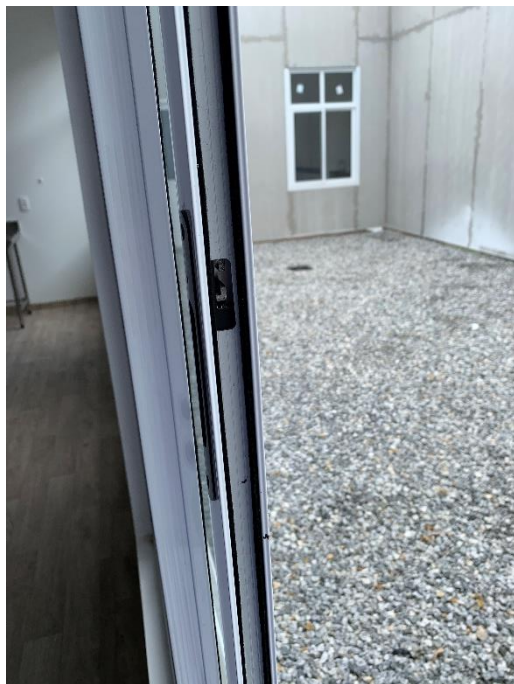
**Foto 57:** Ausência de trava na janela da sala de estar – Bloco do UTI – Módulo I. (**Fonte:** SEINFRA - 11.01.2021)

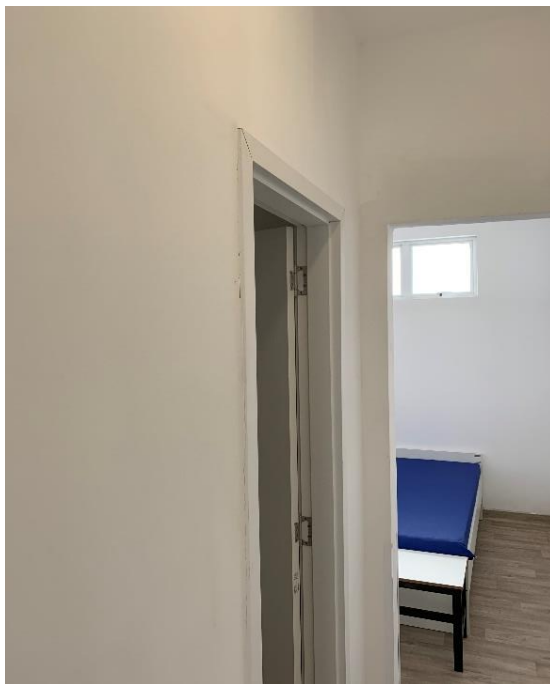
**Foto 58:** Pintura manchada e ausência/excesso de acabamento no alisar – Bloco do UTI – Módulo I. (**Fonte:** SEINFRA - 11.01.2021)

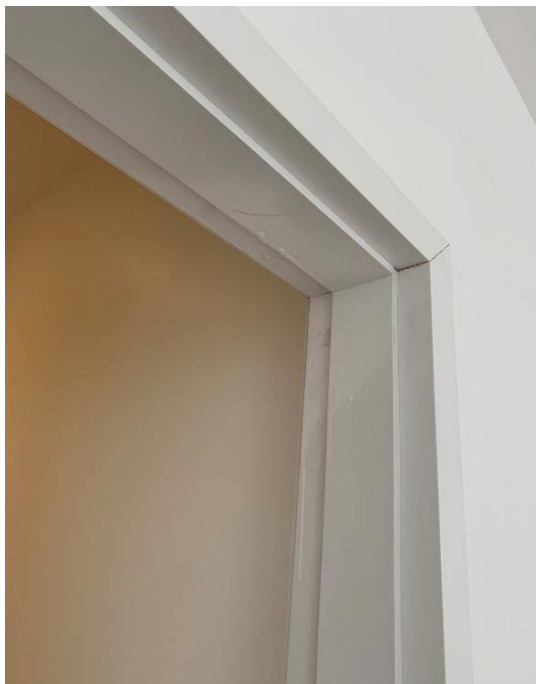
**Foto 59:** Pintura em excesso no caixonete da porta – Bloco do UTI – Módulo I. (*Fonte:* SEINFRA -- 11.01.2021)

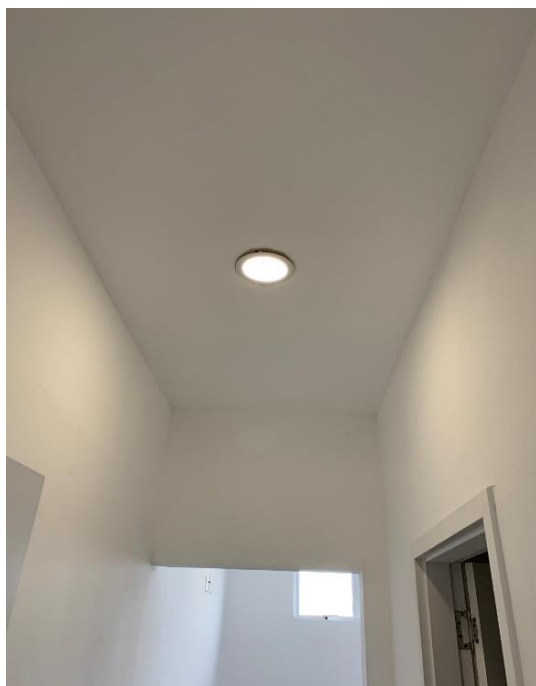
**Foto 60:** Ausência de fixação na luminária da sala bem-estar – Bloco do UTI – Módulo I. (*Fonte:* SEINFRA - 11.01.2021)

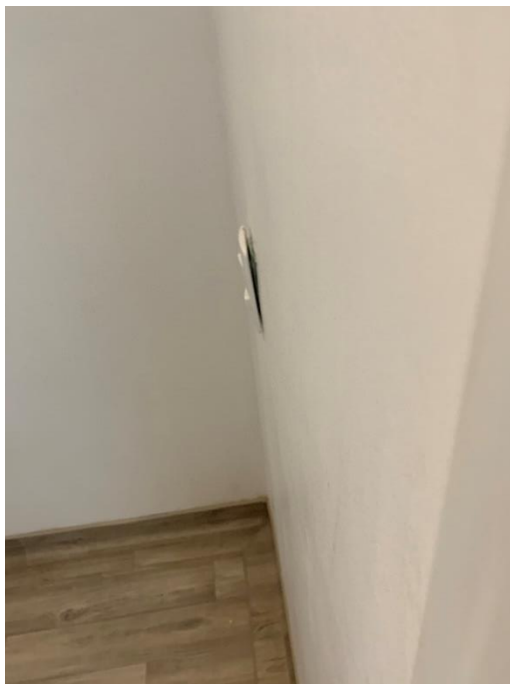
**Foto 61:** Ausência de fixação na caixa de interruptor – Bloco do UTI – Módulo I. (**Fonte:** SEINFRA - 11.01.2021)

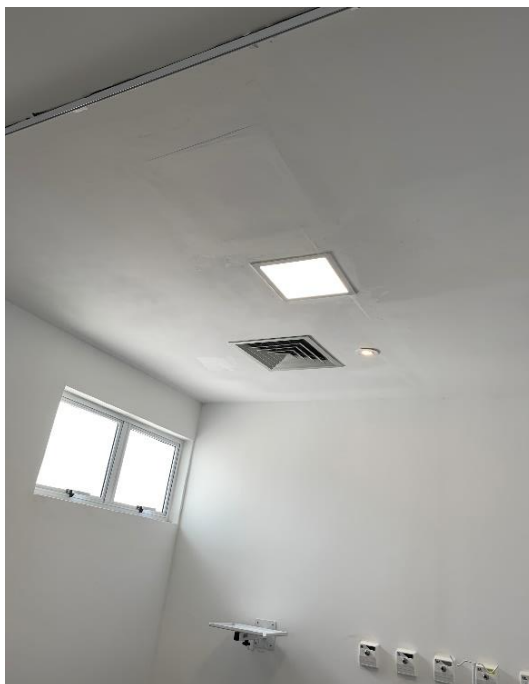
**Foto 62:** Placa de gesso com excesso de massa e pintura manchada– Bloco do UTI – Módulo I. (**Fonte:** SEINFRA - 11.01.2021)

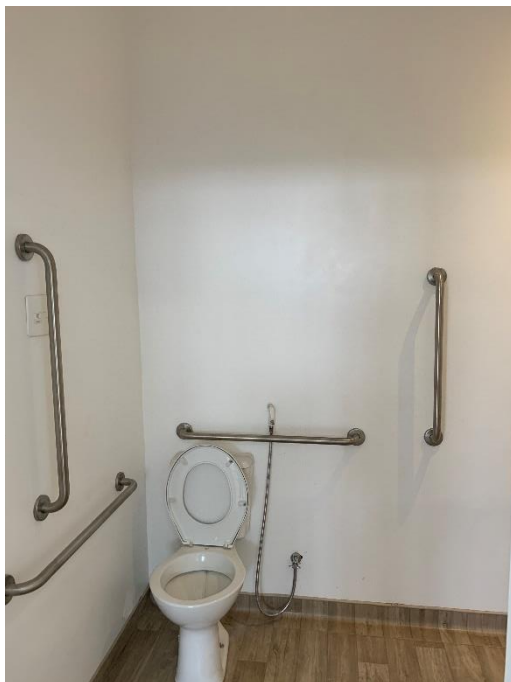
**Foto 63:** Suporte de ducha fixada no local incorreto– Bloco do UTI – Módulo I. (**Fonte:** SEINFRA 11.01.2021)

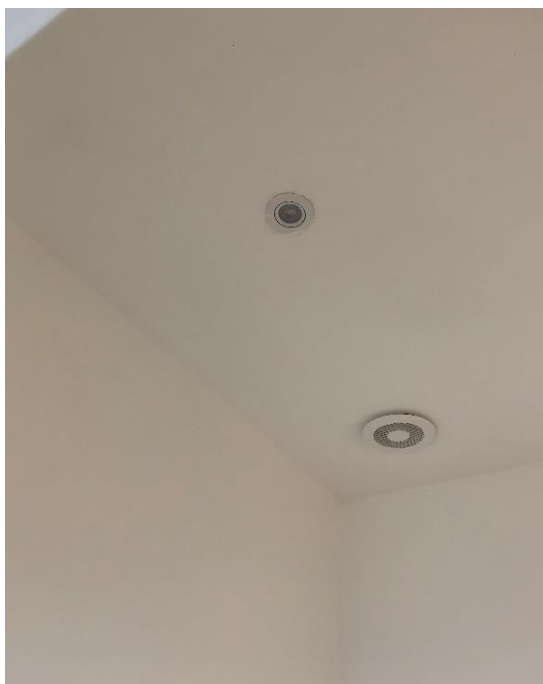
**Foto 64:** Exaustor mal fixado e luminária necessitando de limpeza– Bloco do UTI – Módulo I. (**Fonte:** SEINFRA - 11.01.2021)

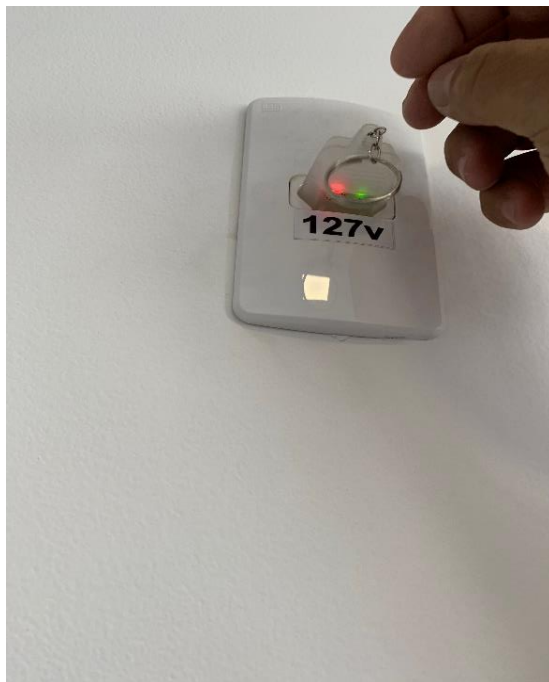
**Foto 65:** Tomada com identificação incorreta, voltagem correta é 220Volts – Bloco do UTI – Módulo I. (Fonte: SEINFRA - 11.01.2021)

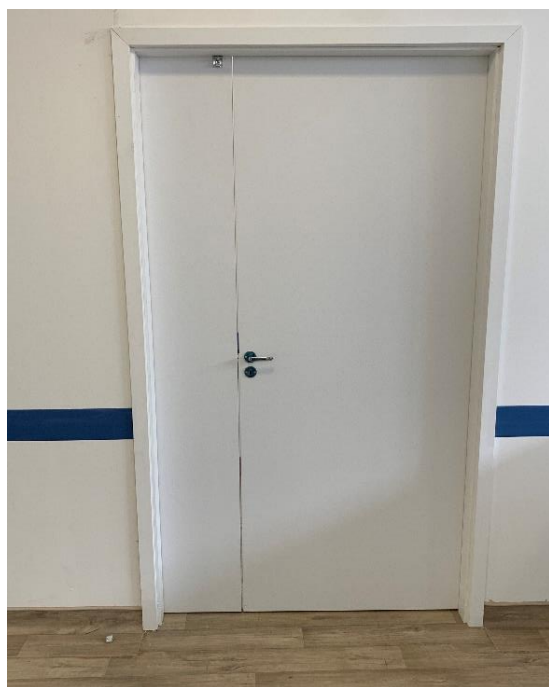
**Foto 66:** Porta do isolamento com trinco instalado incorretamente – Bloco do UTI – Módulo I. (Fonte: SEINFRA 11.01.2021)

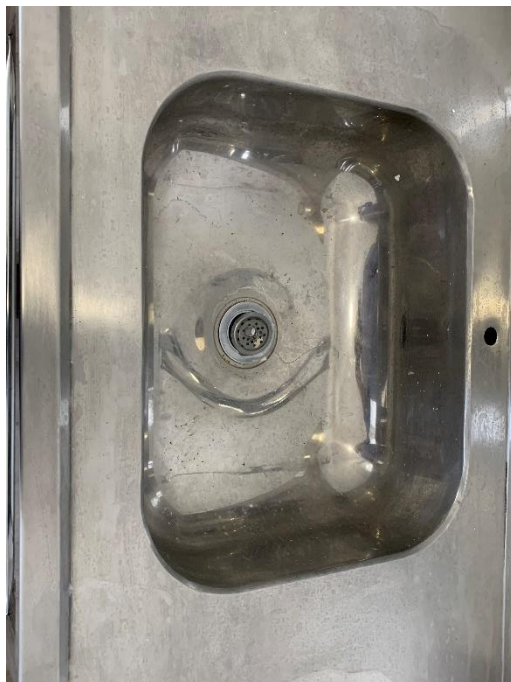
**Foto 67:** Pia/Cuba de inox com material danificado devido uso de produto químico ou polimento não adequado – Bloco do UTI – Módulo I. (**Fonte:** SEINFRA - 11.01.2021)

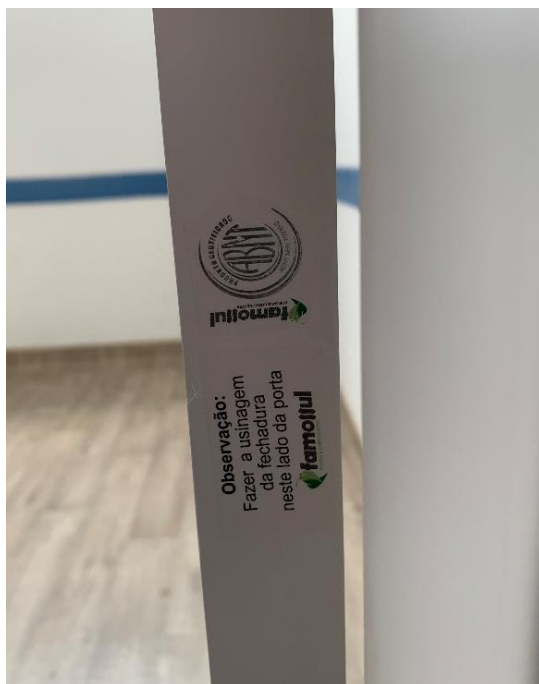
**Foto 68:** Porta com corte de fechadura e instalação realizada do lado incorreto, conforme identificação do fornecedor – Bloco do UTI – Módulo I. (**Fonte:** SEINFRA - 11.01.2021)

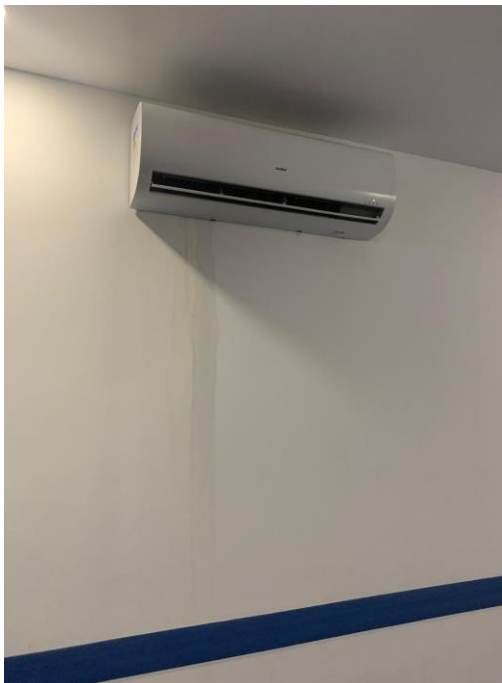
**Foto 70:** Ar-condicionado apresentando vazamento e consequente comprometimento da pintura da parede - Bloco CME/INFRA - Módulo Geral. (**Fonte:** SEINFRA/RJ - 11.01.2021)

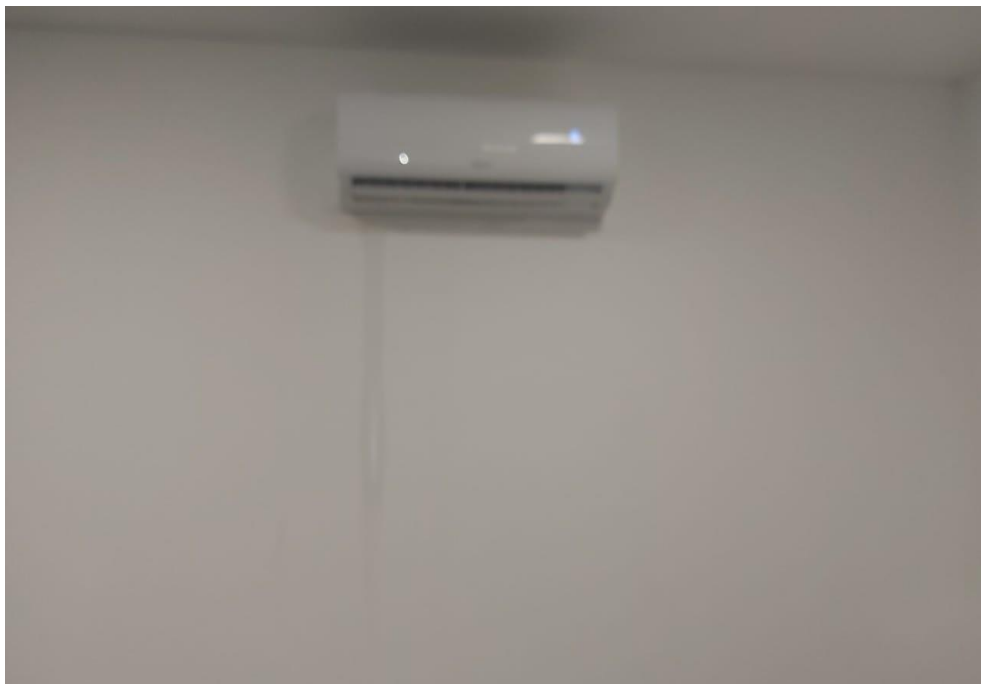
**Foto 72:** – Vazamento no ar condicionando da área de circulação - Bloco Diagnóstico e administração - Módulo Geral. (**Fonte:** SEINFRA/RJ - 11.01.2021)

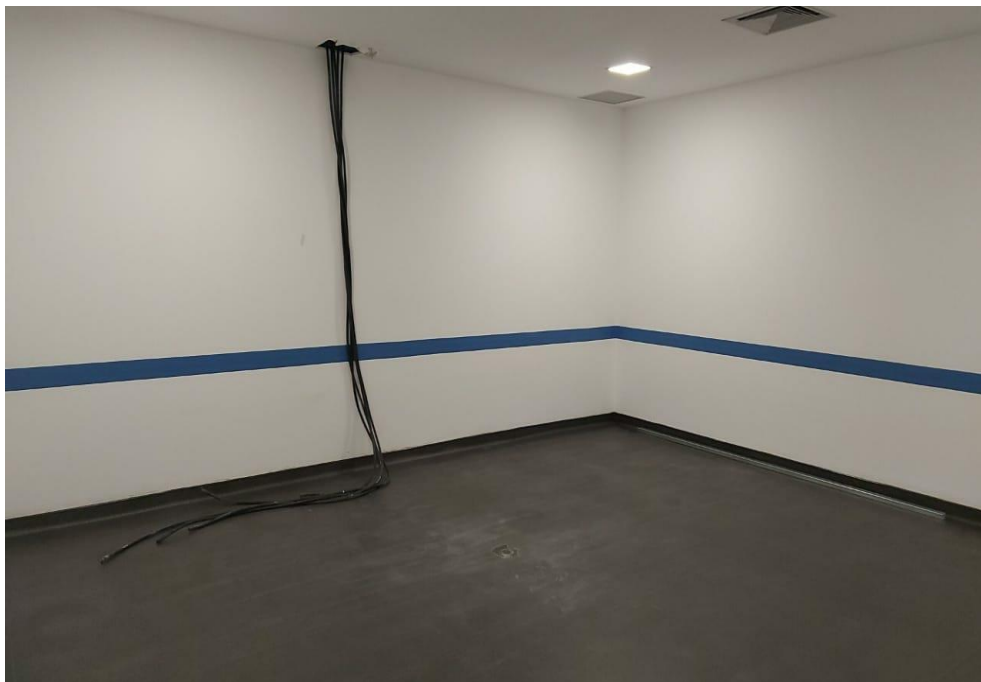
**Foto 73:** Má funcionamento do ar condicionado na sala de tomografia – Bloco Diagnóstico e administração - Módulo Geral. (**Fonte:** SEINFRA/RJ - 11.01.2021)

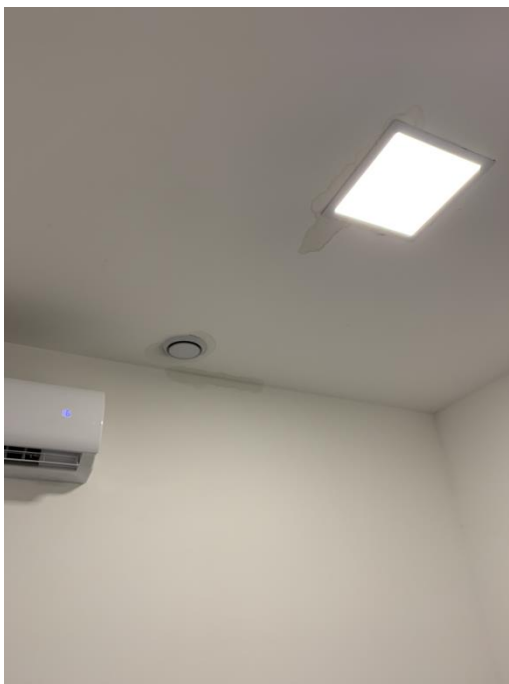
**Foto 75:** Vazamento no ar condicionado com infiltração de paredes e tetos – Bloco Diagnóstico e administração - Módulo Geral. (**Fonte:** SEINFRA/RJ - 11.01.2021)

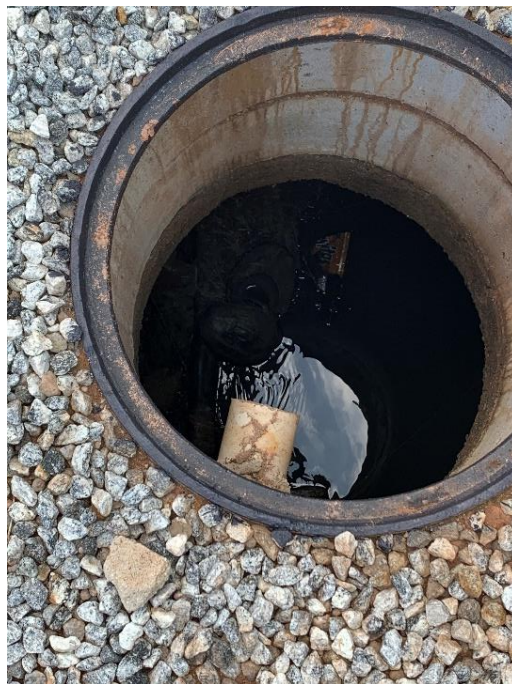
**Foto 76:** Ausência de limpeza na caixa de esgoto, após pintura das tampas de ferro fundido, está ocorrendo corrosão. (**Fonte:** SEINFRA/RJ - 11.01.2021)

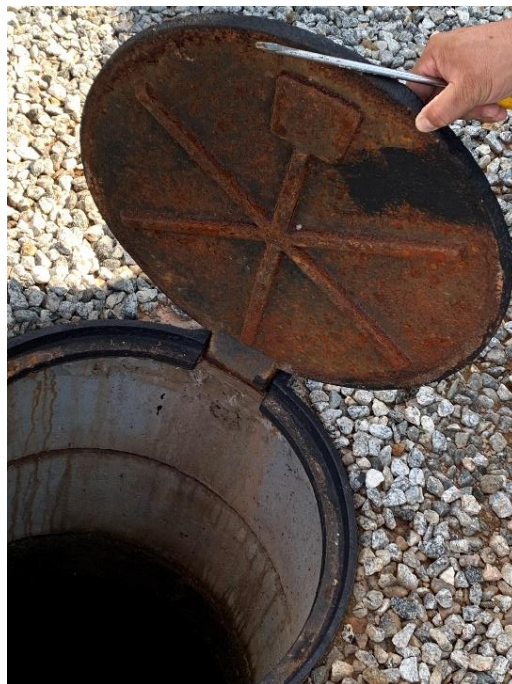
**Foto 7778:** Corrosão em tampas de ferro, referente a águas pluviais e esgoto. (**Fonte:** SEINFRA/RJ - 11.01.2021)

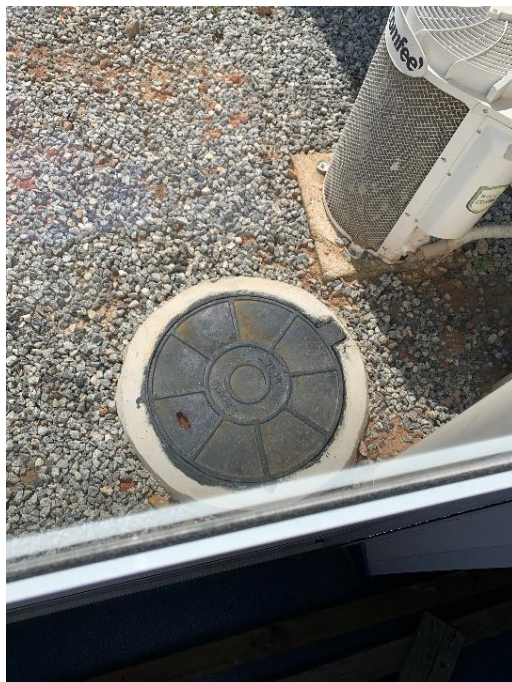
**Foto 7879:** Corrosão em tampas de ferro, referente a águas pluviais e esgoto. (*Fonte:* SEINFRA/RJ - 11.01.2021)

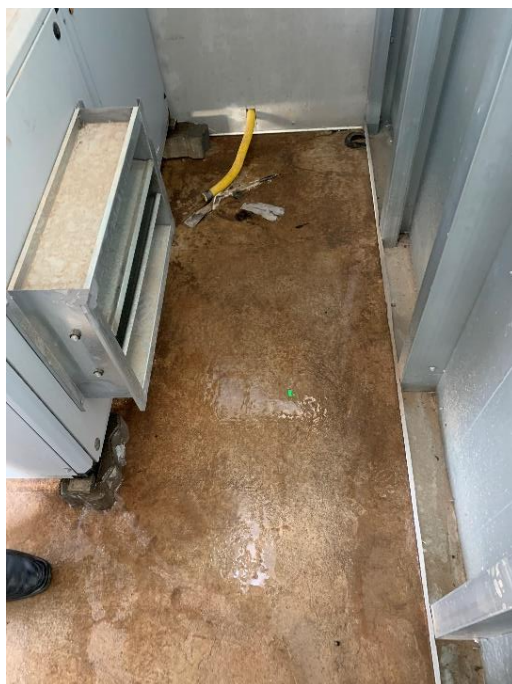
**Foto 7980:** Acumulo de água no fan-coil. (*Fonte:* SEINFRA/RJ - 11.01.2021)
