Secretaria de Estado de Infraestrutura e Obras  
Subsecretaria Executiva

De acordo com a vistoria realizada e corroborado pelo relatório fotográfico, identificamos que permanecem diversas falhas e/ou imperfeições construtivas que devem ser reparadas pela detentora do Contrato SEINFRA nº 004/2020, a Metalúrgica Big Farm Eireli – Quick House.

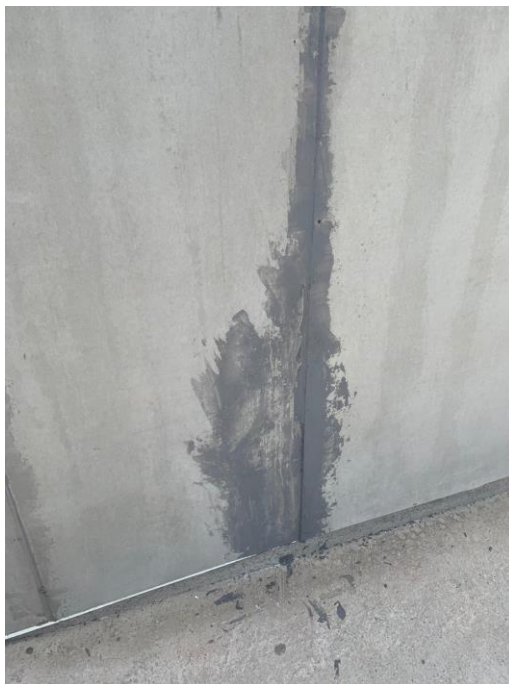
**Foto 1:** Correção da deformação de Placa Cimentícia na fachada com acabamento grotesco - Bloco de Serviço - Módulo I. (**Fonte:** SEINFRA - 11.01.2021)

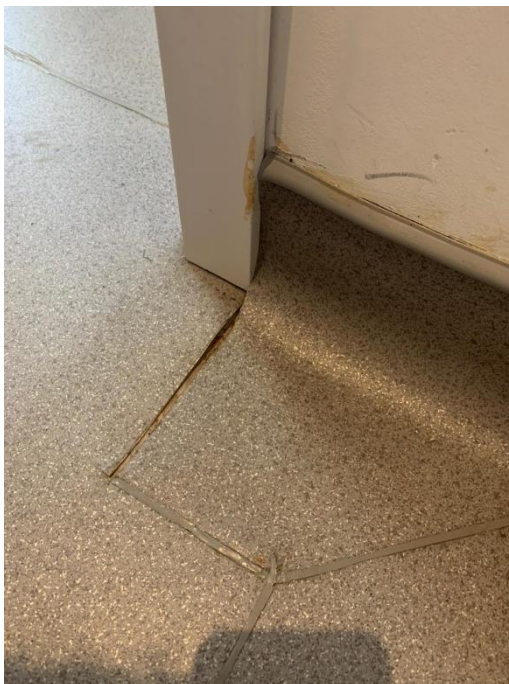
**Foto 2:** Acabamento descolando no encontro entre o rodapé com a parede do D.M.L. – Bloco de Serviço - Módulo I. (**Fonte:** SEINFRA - 11.01.2021)

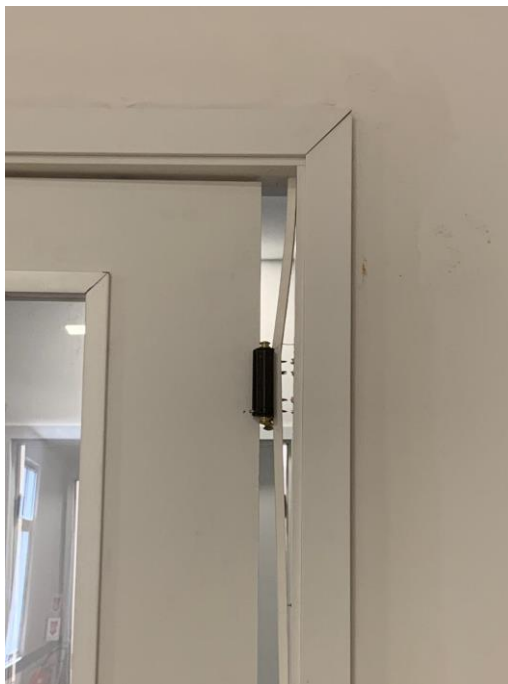
**Foto 4:** Porta "vai e vem" que conecta a Enfermaria com a circulação principal apresenta defeito – Setor "D" - Enfermaria - Módulo I. (*Fonte: SEINFRA - 11.01.2021*)

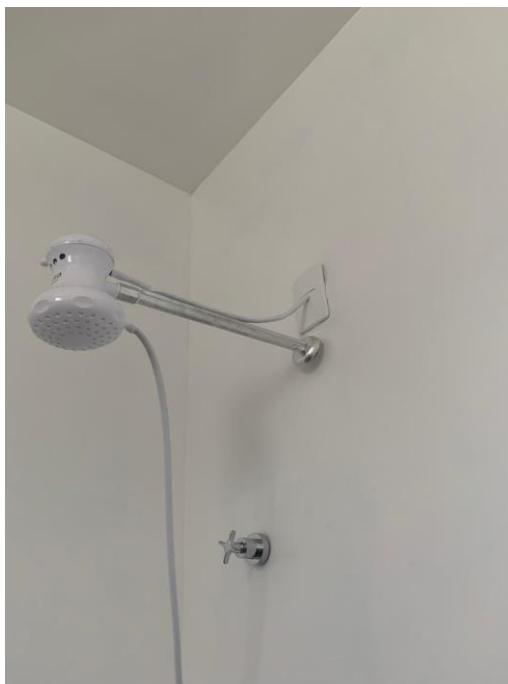
**Foto 5:** Acabamento do chuveiro do sanitário solto/descolado – Setor "D" - Enfermaria - Módulo I. (sanitário) (*Fonte: SEINFRA - 11.01.2021*)

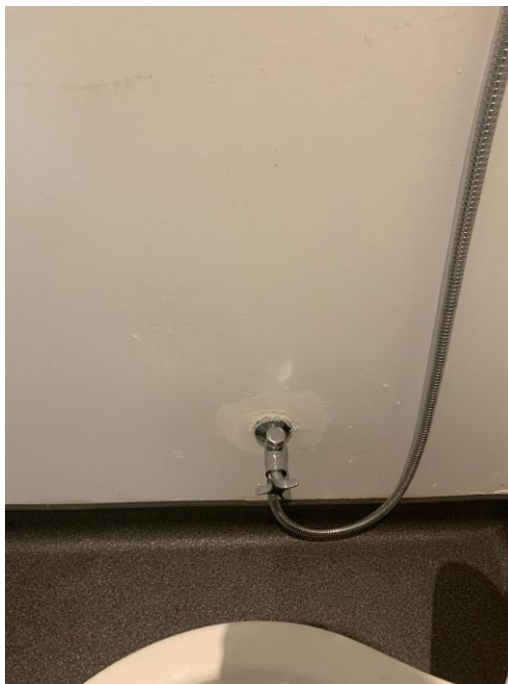
**Foto 6:** No sanitário, o acabamento se mostra grotesco, com ausência de alisamento e pintura– Setor "D" Enfermaria - Módulo I. (*Fonte: SEINFRA - 11.01.2021*)

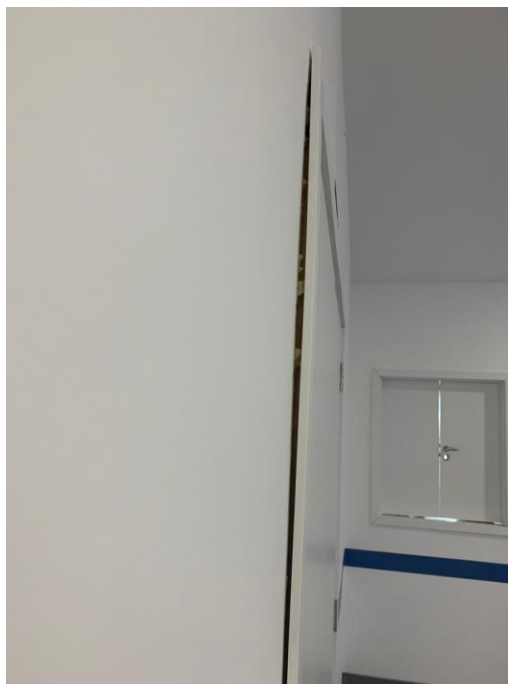
**Foto 7:** Acabamento do alisar da porta com a parede apresenta frestas, evidenciando má fixação – Setor "D" - Enfermaria - Módulo I. (*Fonte: SEINFRA - 11.01.2021*)

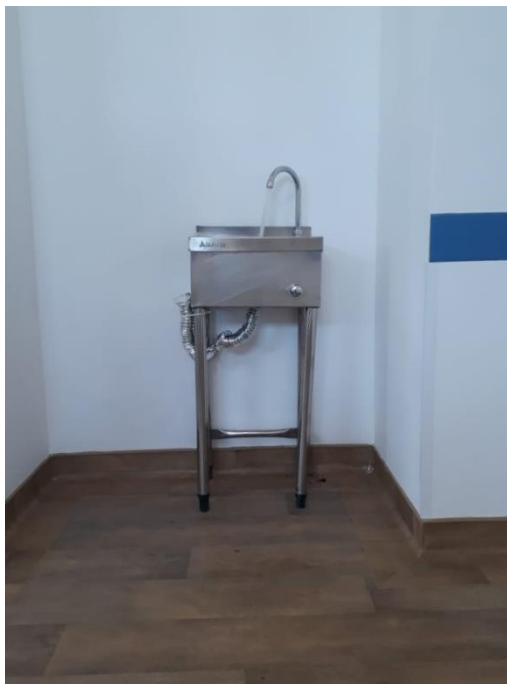
**Foto 10:** Na enfermaria, cuba inox continua com apoio deformado – Setor "D" - Enfermaria - Módulo I.  
(Fonte: SEINFRA - 11.01.2021)

- IS - 13 - Falta suporte da ducha higiênica
- IS-14 - Embutir tubulação de ducha higiênica aparente
- IS-15- Cuba inox com apoio deformado
- IS- 16 - Ausência de registro
- IS - 17 - Dificuldade de acesso à ducha higiênica/ Posicionamento incorreto
- IS-18 - Rabicho do backup de oxigênio exposto/ sem capa protetora
- IS-19 - Vaso sanitário com vazamento

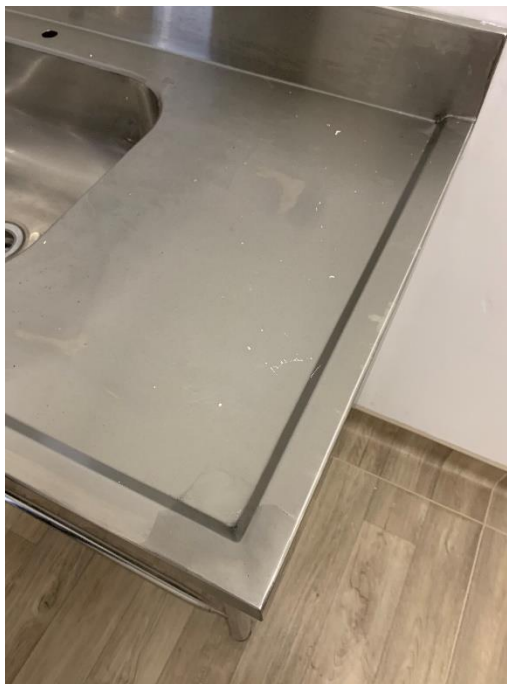
**Foto 11:** Sala de preparo, equipamento danificado devido uso de produto ou lixamento da pia de inox – Bloco do UTI – Módulo I. (**Fonte:** SEINFRA - 11.01.2021)

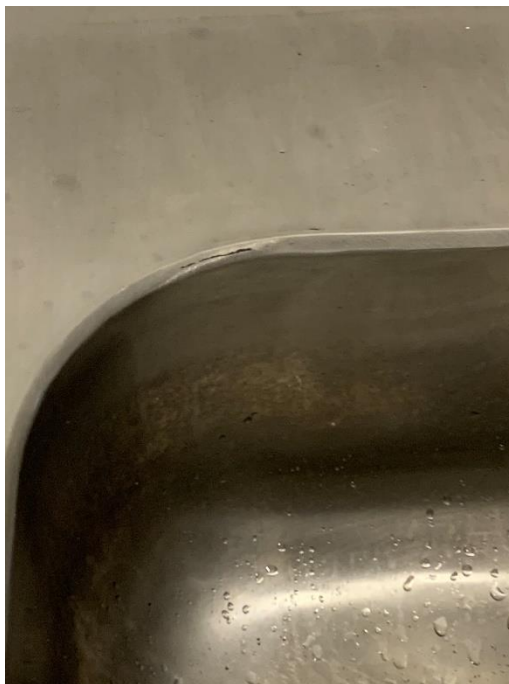
**Foto 13:** Sala de preparo, cuba com acabamento sem proteção do material inox, com desgaste nas bordas da cuba – Bloco do UTI – Módulo I. (**Fonte:** SEINFRA 11.01.2021)

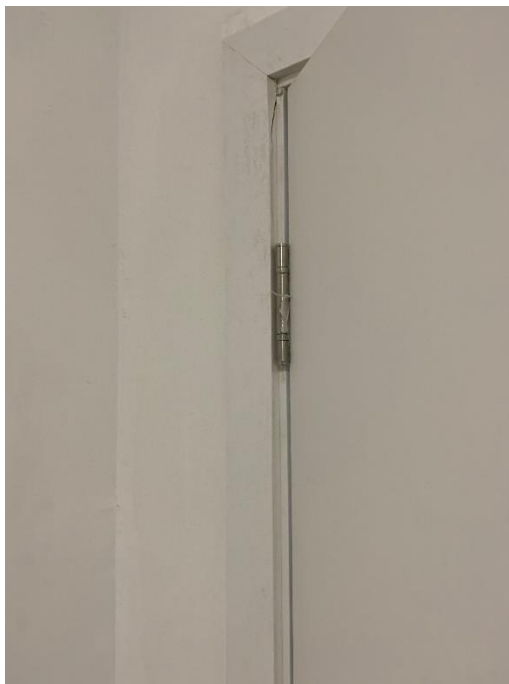
**Foto 14:** Sala de preparo, com alisar quebrado – Bloco do UTI – Módulo I. (**Fonte:** SEINFRA - 11.01.2021)

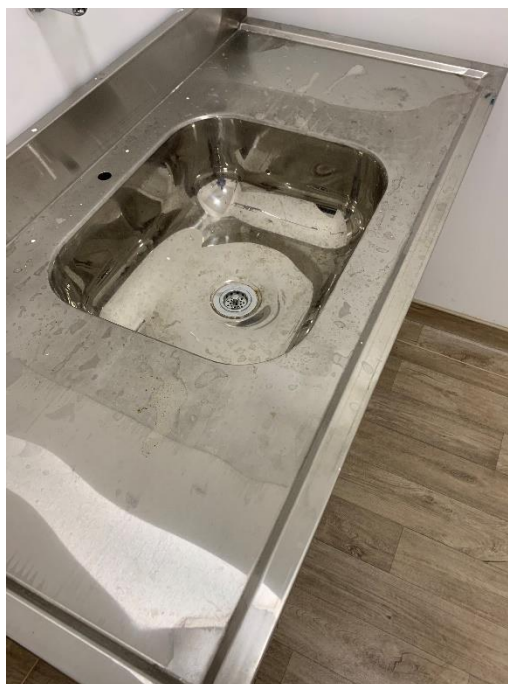
**Foto 20:** Sala de preparo, equipamento danificado devido uso de produto ou lixamento da pia de inox – Bloco do UTI – Módulo I. (Fonte: SEINFRA - 11.01.2021)

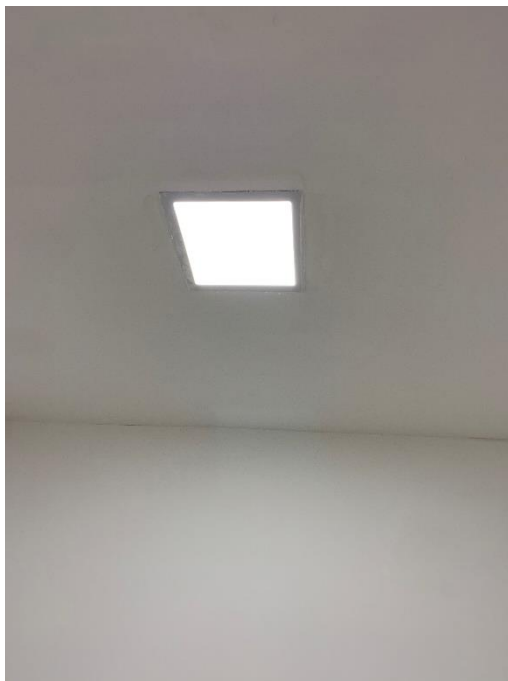
**Foto 22:** Ausência de acabamento na luminária da sala de preparo – Bloco do UTI – Módulo I. (Fonte: SEINFRA 11.01.2021)

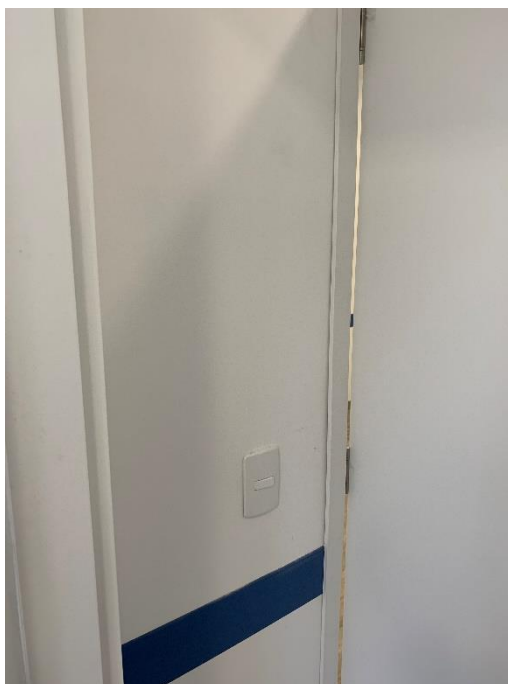
**Foto 31:** Alisar com ausência de acabamento – Bloco do UTI – Módulo I. (**Fonte:** SEINFRA 11.01.2021)

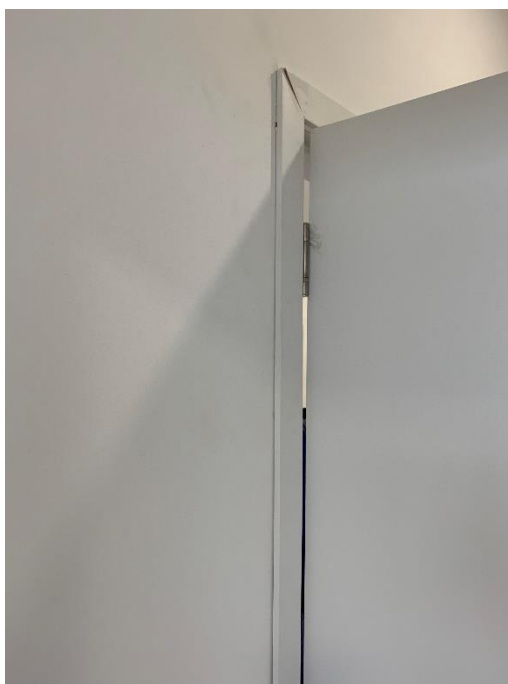
**Foto 32:** Alisar com ausência de acabamento – Bloco do UTI – Módulo I. (**Fonte:** SEINFRA 11.01.2021)

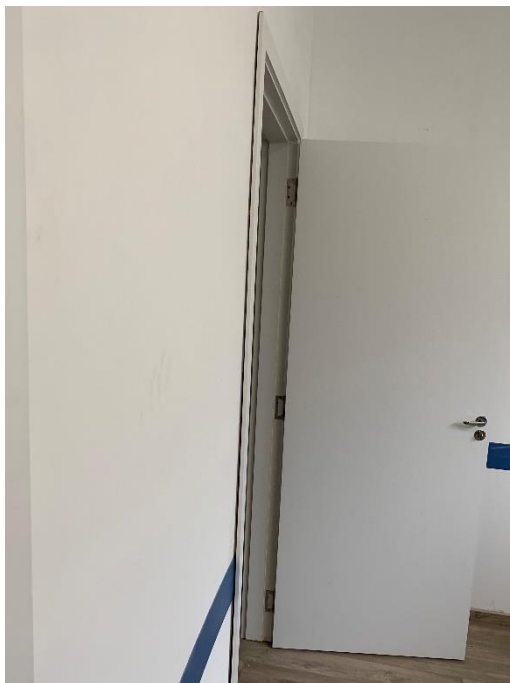
**Foto 34:** Alisar desprendendo e com ausência de acabamento, sala de isolamento – Bloco do UTI – Módulo I. (**Fonte:** SEINFRA - 11.01.2021)

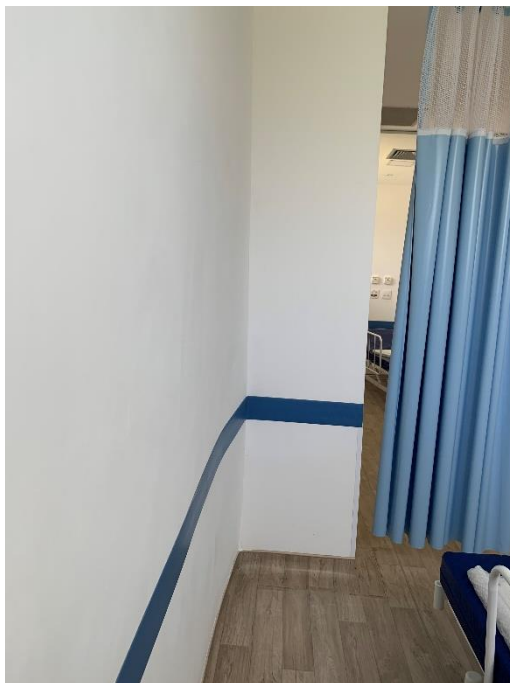
**Foto 40:** Desnívelamento da parede da UTI– Bloco do UTI – Módulo I. (**Fonte:** SEINFRA - 11.01.2021)

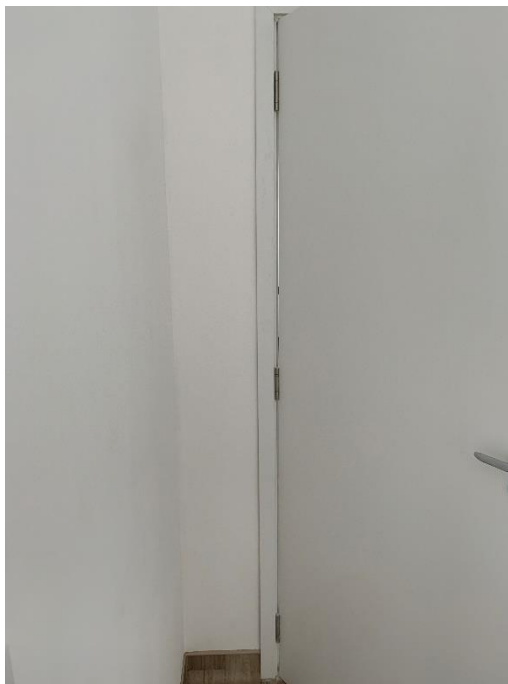
**Foto 41:** Ausência de acabamento no alisar do banheiro na UTI– Bloco do UTI – Módulo I. (**Fonte:** SEINFRA - 11.01.2021)

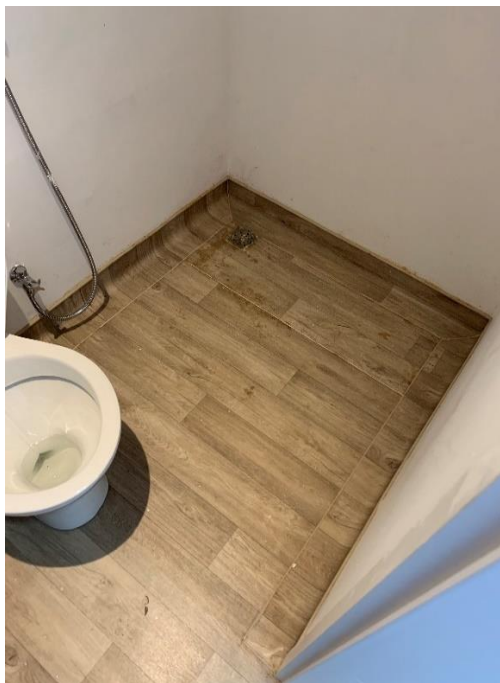
**Foto 42:** Ausência de limpeza e resíduo de cola no piso do banheiro na UTI– Bloco do UTI – Módulo I. (**Fonte:** SEINFRA 11.01.2021)

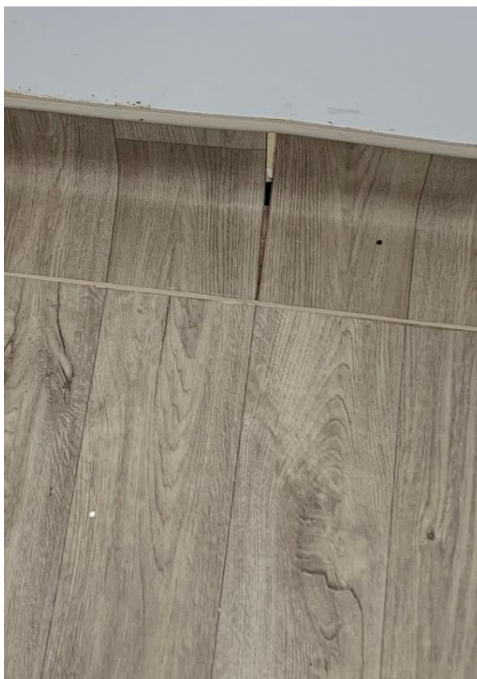
**Foto 43:** Ausência de parte do rejunto no rodapé/piso – Bloco do UTI – Módulo I. (*Fonte:* SEINFRA - 11.01.2021)

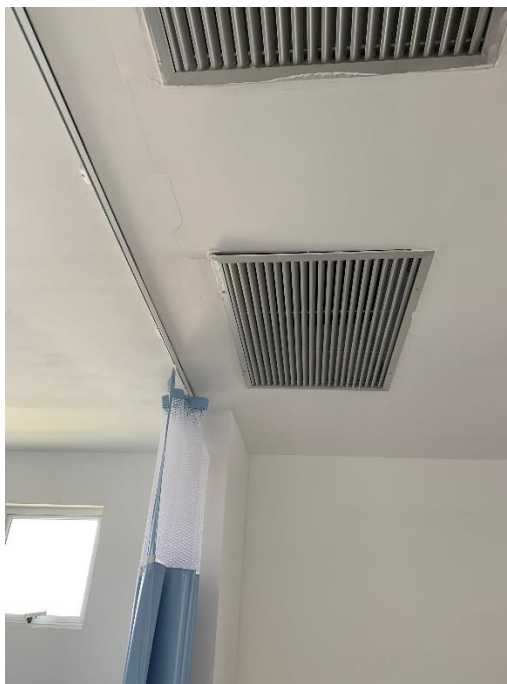
**Foto 46:** Ausência de fixação e acabamento na saída de ar – Bloco do UTI – Módulo I. (**Fonte:** SEINFRA - 11.01.2021)

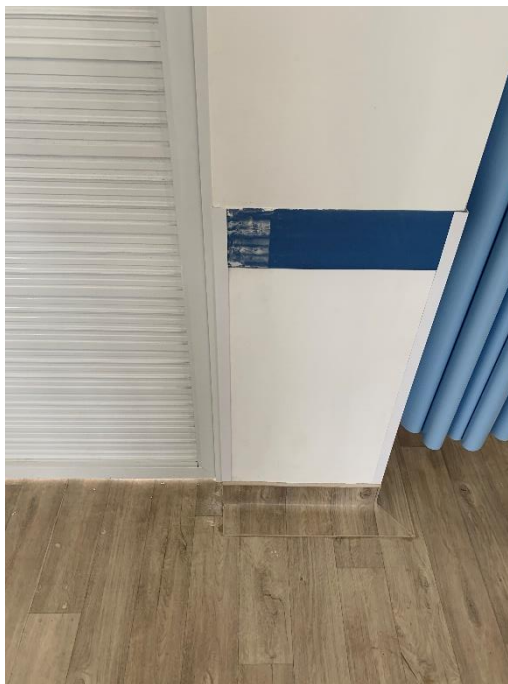
**Foto 48:** Ausência de limpeza – Bloco do UTI – Módulo I. (Fonte: SEINFRA - 11.01.2021)

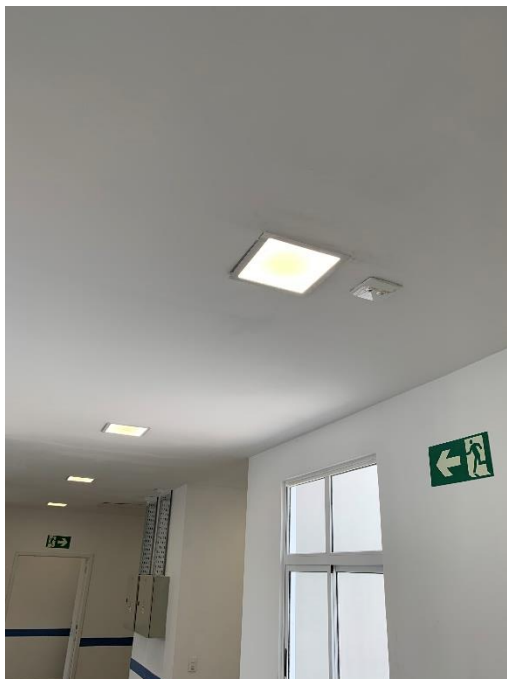
**Foto 49:** Ausência de acabamento e fixação nas luminárias e entorno das canaletas. – Bloco do UTI – Módulo I. (**Fonte:** SEINFRA 11.01.2021)

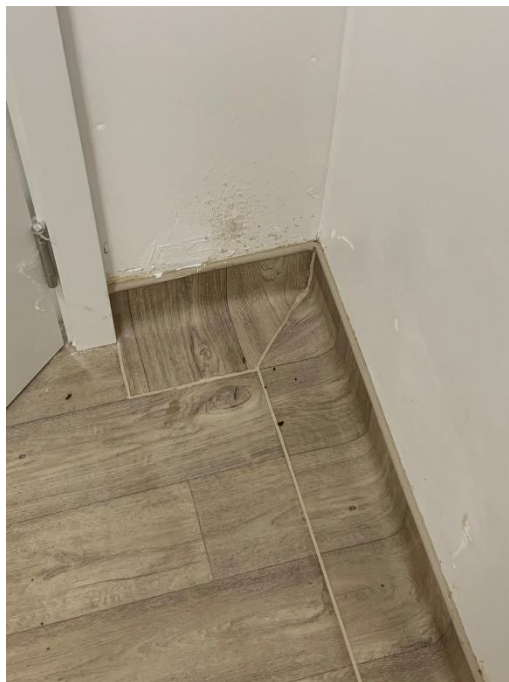
**Foto 51:** Ausência de acabamento de pintura no quarto de isolamento – Bloco do UTI – Módulo I. (Fonte: SEINFRA - 11.01.2021)

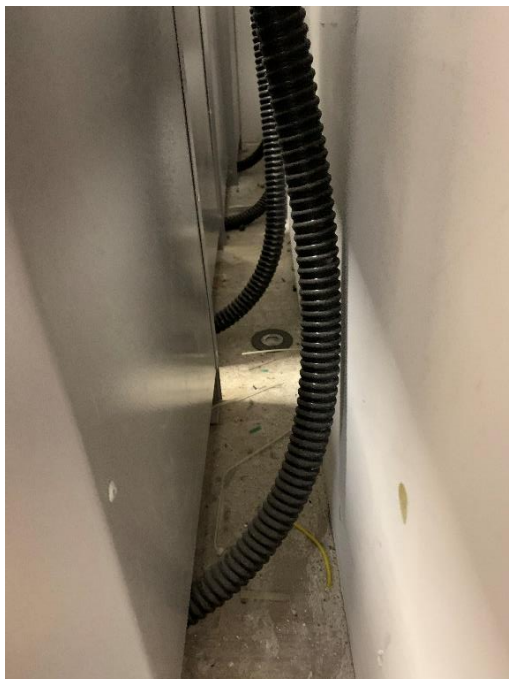
**Foto 55:** Ausência de limpeza da sala técnica – Bloco do UTI – Módulo I. (*Fonte:* SEINFRA 11.01.2021)

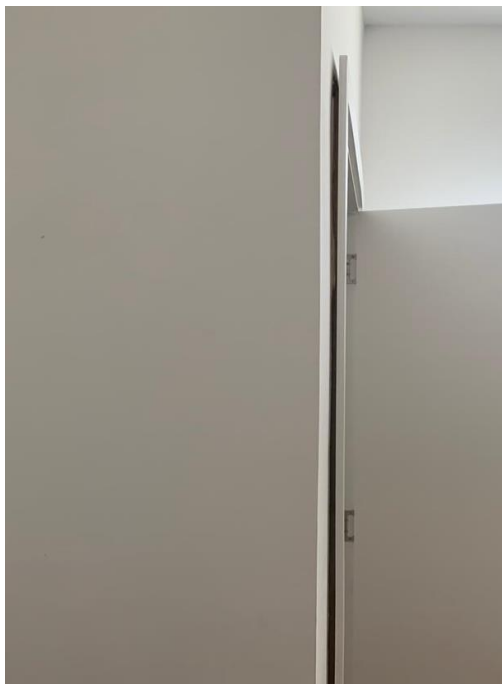
**Foto 69:** Porta com ausência de acabamento nos alisares - Bloco CME/INFRA - Módulo Geral. (**Fonte:** SEINFRA/RJ - 11.01.2021)

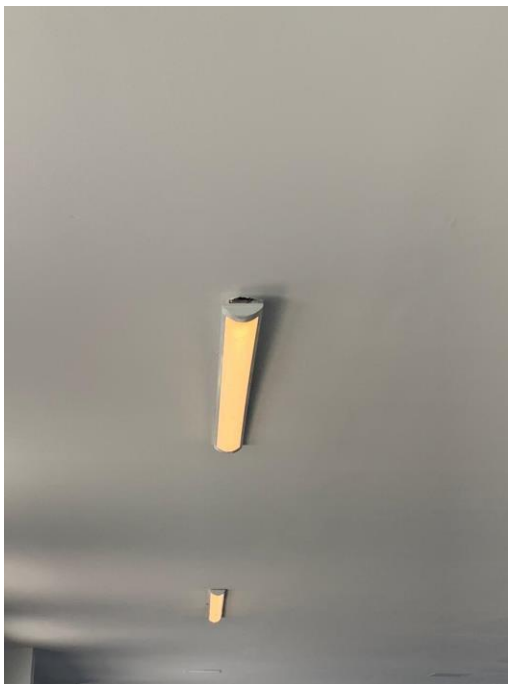
**Foto 71:** Lâmpadas apresentando má instalação, necessária revisão de acabamento - Bloco CME/INFRA - Módulo Geral. (**Fonte:** SEINFRA/RJ - 11.01.2021)

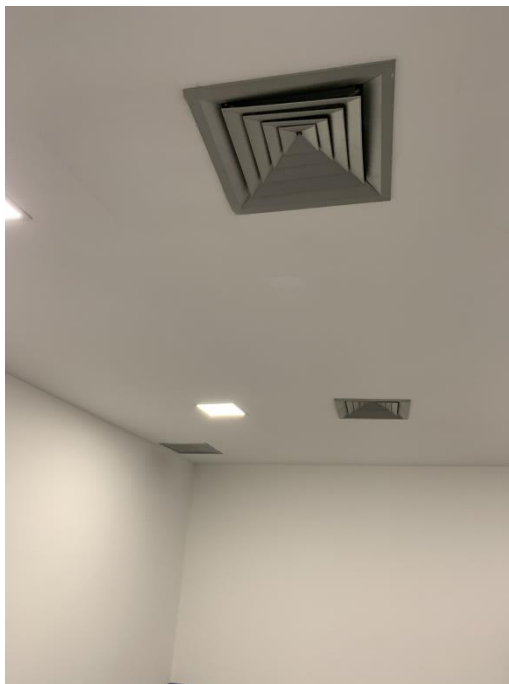
**Foto 74:** Ar condicionado sem funcionamento na sala de Raio-X – Bloco Diagnóstico e administração - Módulo Geral. (**Fonte:** SEINFRA/RJ - 11.01.2021)
